Inspección de Escuelas e Índices de Riesgo

Reducción del Riesgo Sísmico en Edificaciones Escolares de Venezuela

Informe Técnico

Responsable: Oscar A. López (IMME–FI-UCV)

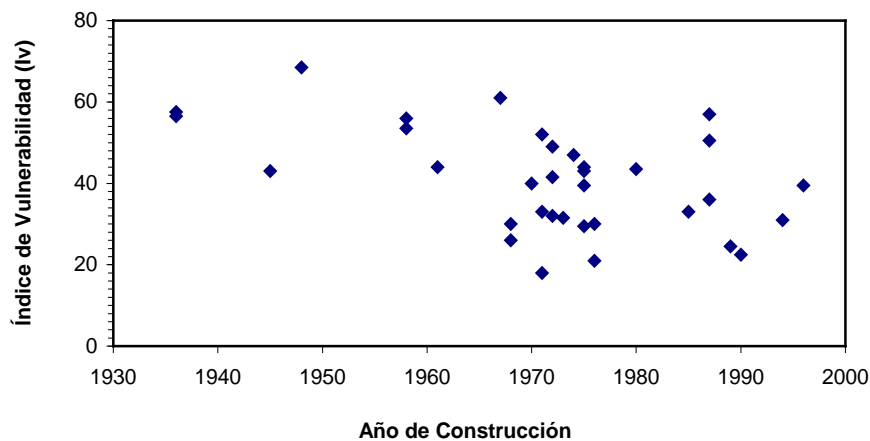
Figura 3.13. Correlación entre el Índice de Vulnerabilidad y el Año de Construcción en una muestra de Edificios Escolares.

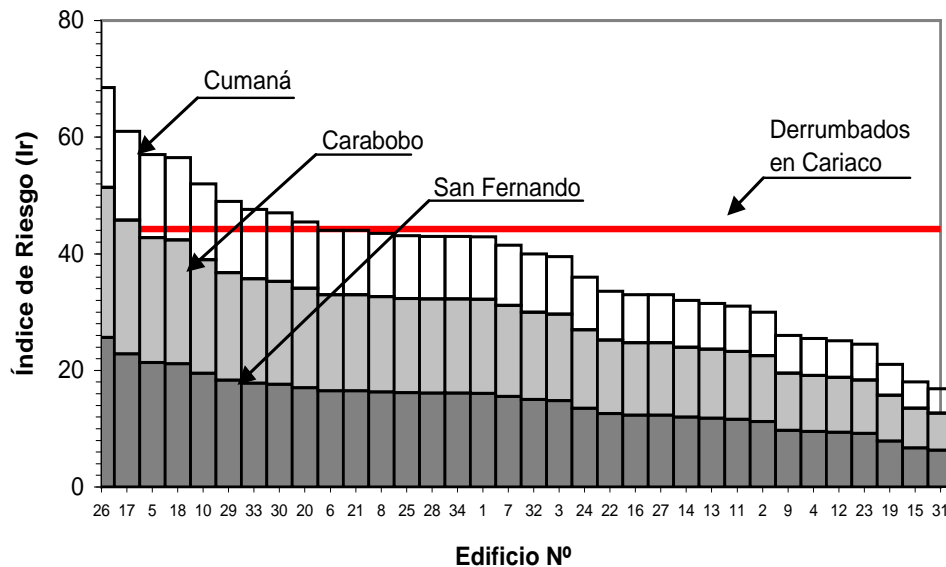
Figura 3.14. Índices de Riesgo en una muestra de Edificios Escolares suponiendo localizaciones en lugares distintos.

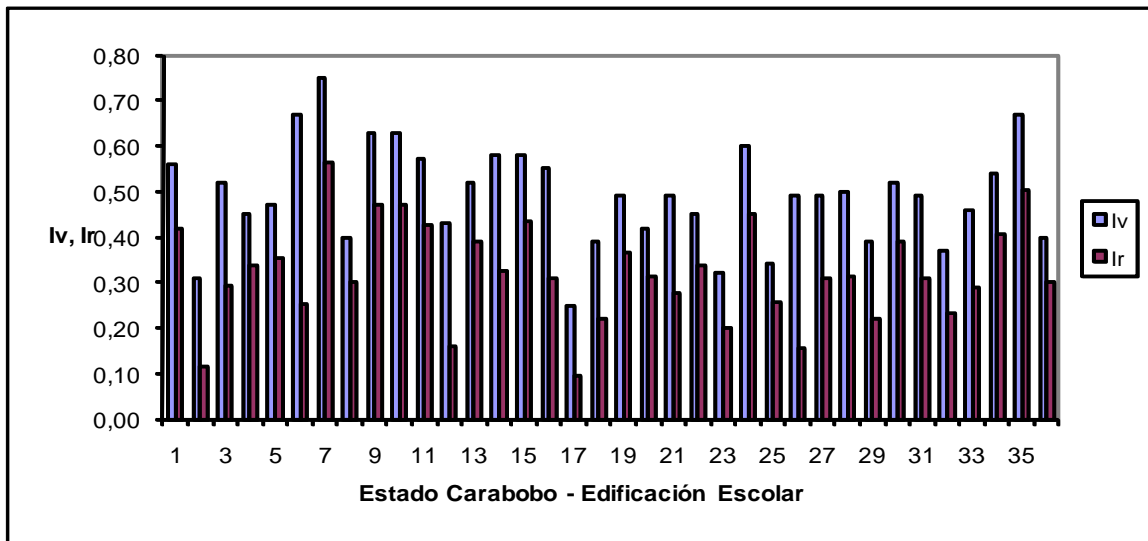
Figura 3.20. Índices de vulnerabilidad (Iv) e índices de riesgo (Ir) obtenidos para las edificaciones escolares inspeccionadas en el Estado Carabobo

Las Figuras 3.19 y 3.20 muestran los valores del índice de vulnerabilidad y del índice de riesgo en cada edificación en los Estados Sucre y Carabobo, respectivamente. La Figura 3.21 indica que el 80% de la muestra posee índices de vulnerabilidad iguales o mayores al obtenido para el liceo Raimundo Martínez Centeno ($I_v=0,45$), independientemente de la zona sísmica. Por otra parte, la Figura 3.22 indica que el 55% de la muestra posee índices de riesgo iguales o mayores al obtenido para la escuela Valentín Valiente ($I_r=0,32$).
