Capítulo 4

Estudios Detallado de Edificaciones Escolares

Reducción del Riesgo Sísmico en Edificaciones Escolares de Venezuela

Informe Técnico

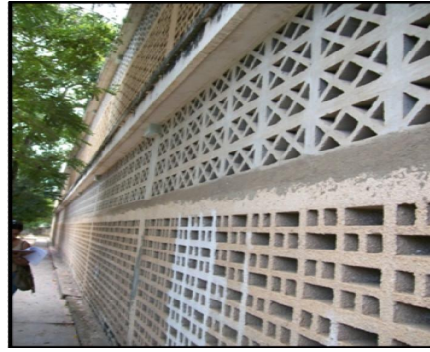
Figura 4.6.4.- Fachada Norte

A lo largo de la Fachada Norte se pudo observar que ambos módulos presentan bloques de ventilación de dos (2) tipos, además se pudo visualizar la junta de construcción y la presencia de machones en ambos pisos. También se observa el deterioro que actualmente presentan algunas zonas de la estructura. (Fig.4.6.4)

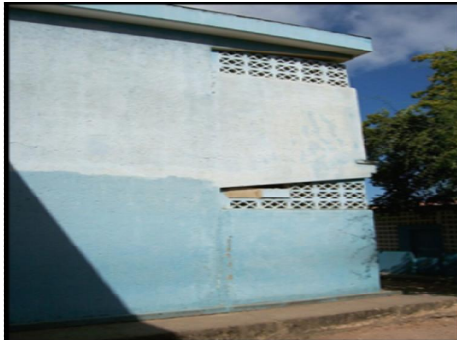
Figura 4.6.5.- Fachada Este y Oeste

Con respecto a la Fachada Este y Oeste se puede decir que tienen paredes continuas a excepción de los volados que presentan tres (3) hileras de bloques ventilados con una sección variable en ambos pisos y actualmente están deteriorados. Además, en los volados de la fachada sur se encuentra un pasillo que permite el acceso a los salones del primer piso. (Figura 4.6.5).

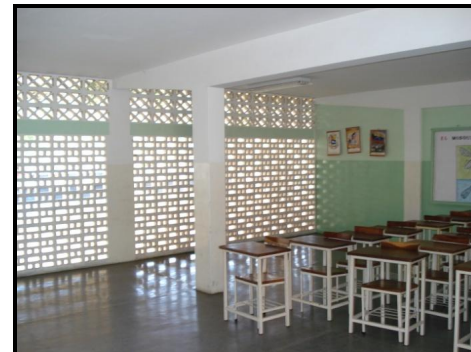
Figura 4.6.13.- Salones de clases sin la presencia de bancos de concreto

Se pudo observar que a diferencia de la Escuela Básica Jesús Antonio Rodríguez Abreu no existen bancos de concreto en los salones de clase lo que favorece el espacio y el comportamiento de la estructura ante un evento sísmico. (Figura 4.6.13)

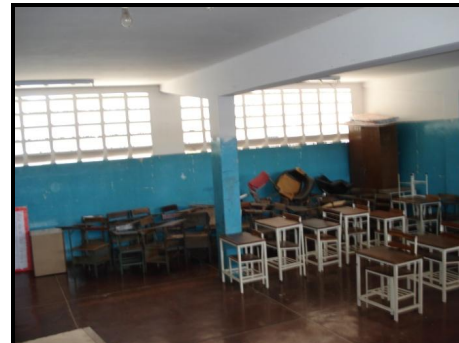
Figura 4.6.19.- Salones de clases sin la presencia de bancos de concreto

Se pudo observar que al igual que la (M.M.U) no tienen bancos de concreto en los salones de clase favoreciendo el espacio y el comportamiento de la estructura ante un evento sísmico. (Figura 4.6.19)

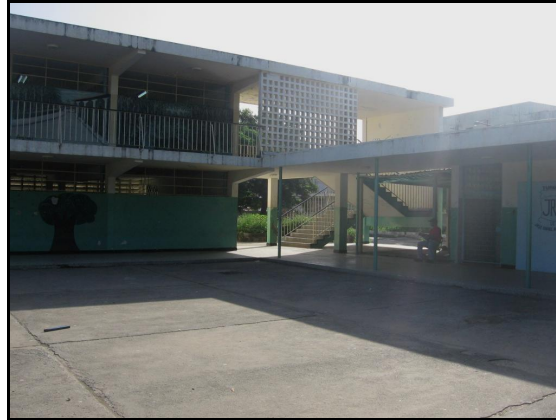
Cada edificio consta de dos plantas y la escalera se encuentra ubicada en uno de los extremos de cada edificio, ver Figura 4.6.35.

En el descanso de la planta superior de las escaleras, la pared que da hacia el pasillo está constituida por bloques de ventilación y del lado opuesto solo existe una reja, ver Figura 4.6.35.

Figura 4.6.35.- Se observa que las escaleras están conectadas al final de cada edificio.

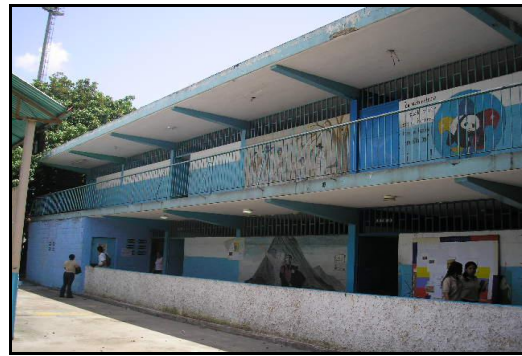
Figura 4.6.40.- Fachada sur del primer módulo.

La Unidad educativa Luís Alejandro Alvarado, se encuentra ubicada en Cagua Municipio Sucre del Estado Aragua, (Figura 4.6.39). Está constituida por un solo edificio y sus módulos no se encuentran alineados. Cada uno de estos edificios consta de siete pórticos en la dirección corta, con ausencia de pórticos en la dirección larga. Además tiene un patio central, con un anfiteatro y una cancha, ver Figura 4.6.40 y 4.6.41.

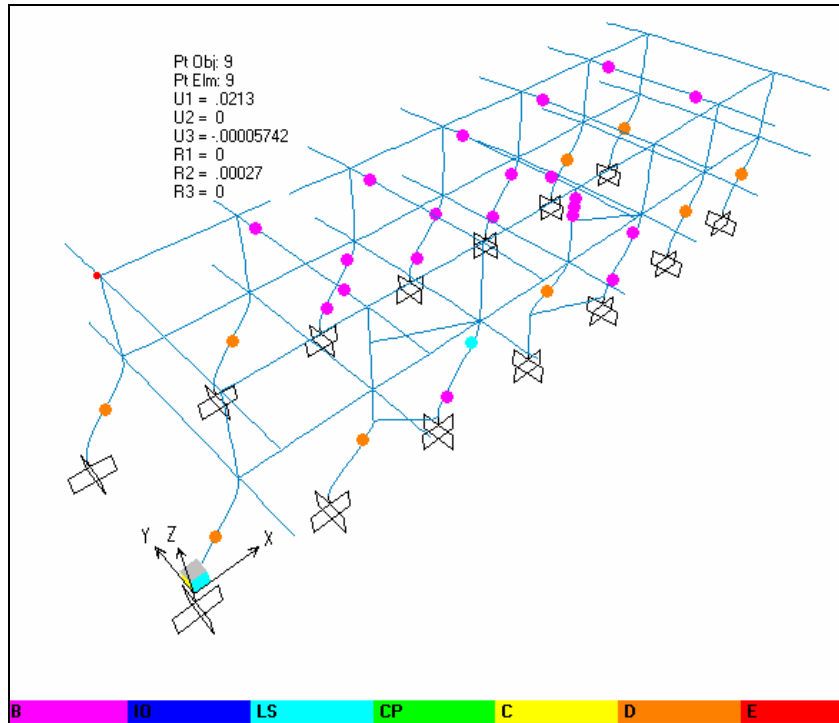
En las curvas de demanda capacidad de los modelos reforzados con paredes y sin paredes, muestran un gran aumento de rigidez y resistencia. Las caídas de resistencia en ambos modelos ocurre por las fallas por corte en los muros de refuerzo, esta caída ocurre a un desplazamiento mayor al demandado, calculado tanto por COVENIN como por el FEMA 356.

Figura 4.6.54.- Figura de rotulas plásticas *Modelo 6*

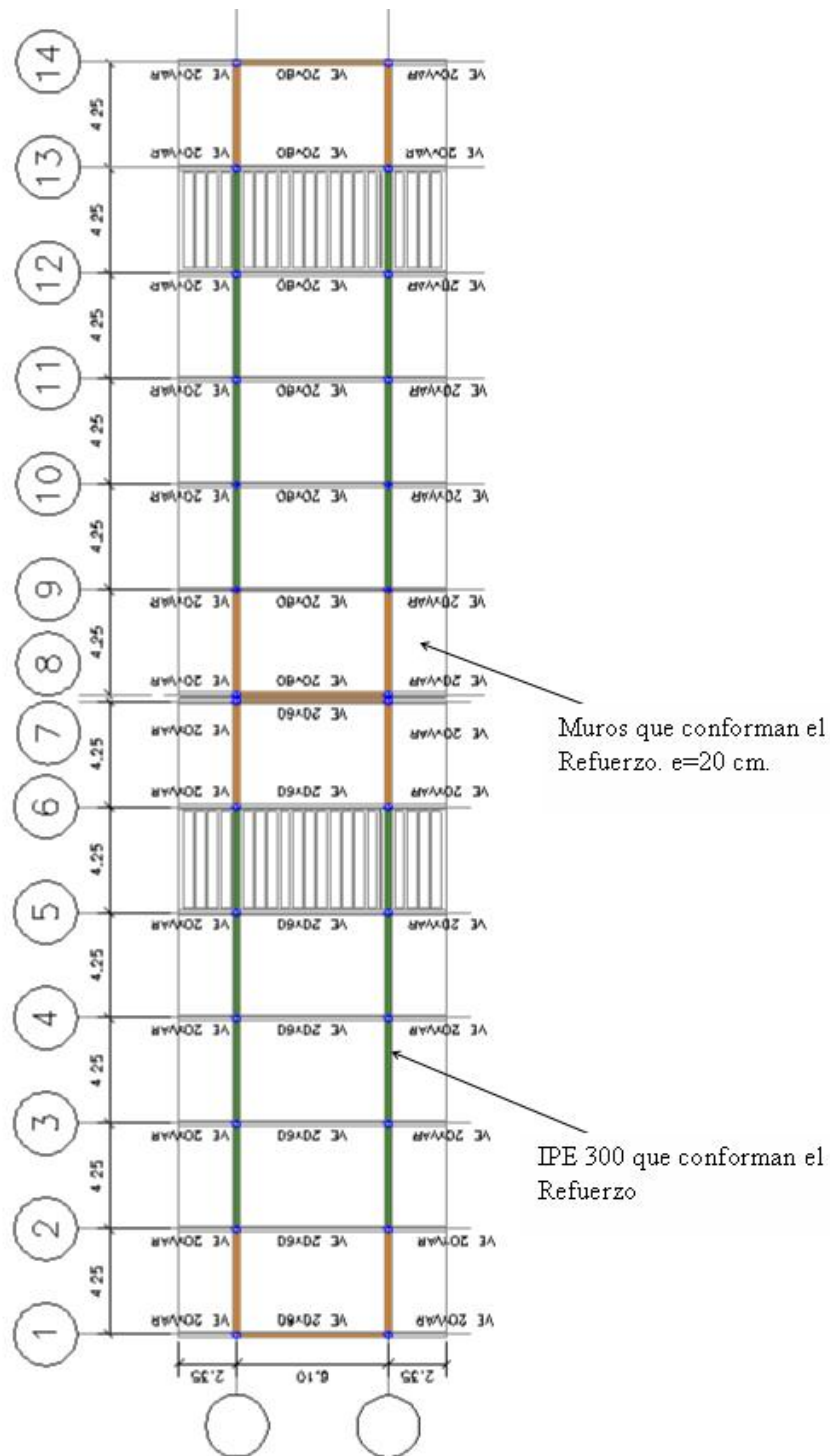
Figura 4.6.57.- Planta Nivel +2.90 y +5.80

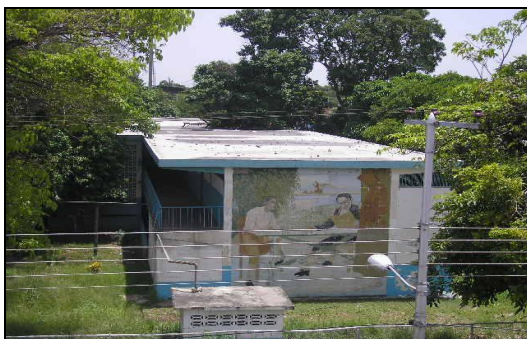
La estructura de la U.E. Luís Alejandro Alvarado está compuesta por un solo edificio y dos módulos desalineados y que se encuentran separados por una junta de construcción, ver Figura 4.6.58. La escalera descansa sobre el primer módulo, ver Figura 4.6.59 y toda la edificación es de forma rectangular.

Figura 4.6.58.- U.E Luís Alejandro Alvarado. Se observa el desfase de los dos edificios

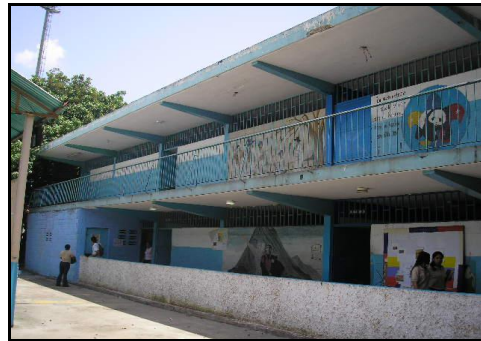
Figura 4.6.61.- Fachada Sur

La fachada sur esta construida con paredes de mampostería de bloques de concreto de 20 cm de espesor, no frisadas, la altura es de 2.10 mts en planta baja, ver Figura 4.6.61, se observa que las paredes no son continuas hasta la viga, sino que se continúa con rejas con una altura de 60 cm lo que genera el efecto de columna corta, esto igual sucede con la planta alta la diferencia es la altura de pared que es de 2,05 mts.

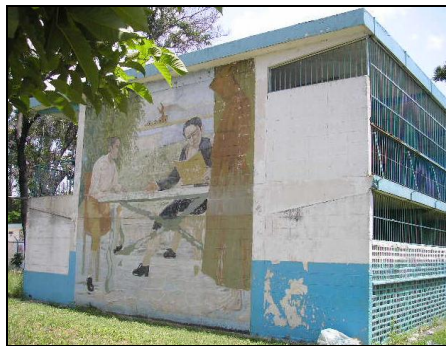
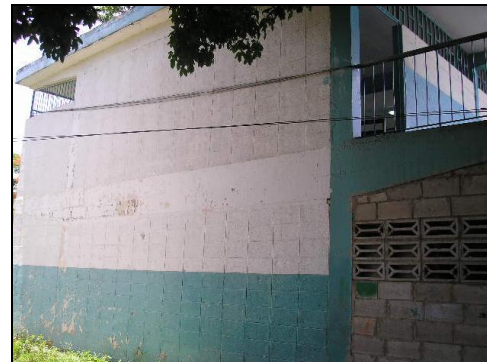
Los pórticos 1 y 14, ver Figura 4.6.62 y 4.6.63, también son de bloques de concreto no frisados y cubren casi todo el pórtico exceptuando en uno de los volados donde se continua con una reja. Las únicas paredes que están frisadas son las que internamente dividen los salones. Conjuntamente la fachada norte en planta baja esta formada por bloques de ventilación y rejas, los bloques de ventilación son de 20 cm, formando una pared de altura de 1,10 m, mientras que para el segundo nivel solo existen en rejas en toda su altura, ver Figura 4.6.64.

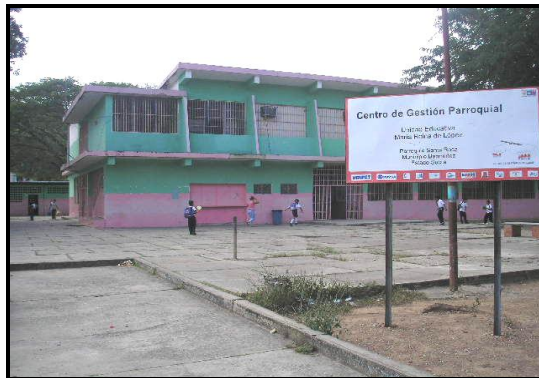
Figura 4.8.1 Fachada de la Unidad Educativa María Reina de López.

Se apreció una mala calidad en la construcción de la obra. Se encontraron varias diferencias en las dimensiones entre los elementos estructurales similares. Para citar alguna de estas irregularidades observadas tenemos, por ejemplo, las columnas que deberían ser de 25 cm x 25 cm tienen secciones que varían desde 26 cm hasta 32 cm de lado, otro aspecto de interés es que el acero transversal en columnas (ligaduras) se encuentra colocado de una manera irregular, la separación entre ligaduras detectadas van desde 15 cm hasta 35 cm, sin poseer ningún tipo de patrón en su colocación, es decir, las ligaduras se encontraban aleatoriamente espaciadas, como por ejemplo, ligaduras que están a 15 centímetros en el centro de la columna y cada treinta en la base, más sin embargo se observó que el acero longitudinal se encontraba en la ubicación esperada considerando un recubrimiento mínimo, es decir, separados a unos 18 cm entre si.

Al igual que en otras escuelas, no se observaron grietas en vigas o losas. No hay problemas evidentes ante la capacidad de la estructura a soportar cargas gravitacionales. Se comprobó la existencia de las columnas centrales en las paredes transversales que separan los salones, estas columnas son continuas y se encontraron en todas las paredes esperadas. Se comprobó que no hay confinamiento en las cercanías de los nodos en columnas y vigas.

Se observaron la existencia de las columnas falsas que recubren los tubos de drenaje de aguas de lluvia, las cuales poseen las características grietas en su base debido al problema de filtración ocasionada por los tubos de drenaje de aguas de lluvia que se encuentran embebidos. Las quejas por filtraciones en el pasillo central de la losa del techo son comunes. Problema similar a lo visto y escuchado en todas las escuelas anteriores de esta tipología. En el techo se cambio la filosofía de drenaje, se coloco una loseta adicional de unos 15 centímetros de espesor en el centro para dejar el pasillo central del techo con dos vertientes de agua. Además se quitaron o clausuraron los bajantes de agua de lluvia centrales del techo.

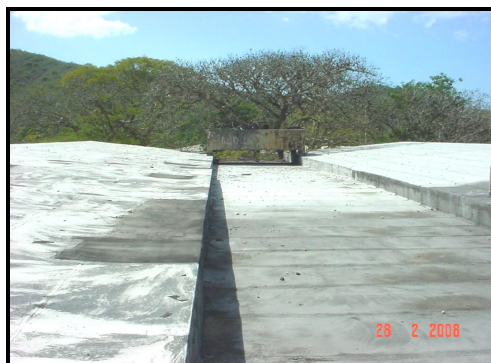
El colegio no posee lo que nosotros conocemos como Modulo Anexo. Se avala la hipótesis donde se supone que las escuelas Tipo Antiguo II existen bajo las configuraciones de “con Modulo Anexo” y “sin Modulo Anexo”. De la misma forma, se evidenció la ausencia de uno de los dos tanques de agua, el único tanque existente posee la misma geometría observada en los colegios anteriores.

Figura 4.8.2. Ausencia de uno de los dos tanques de agua

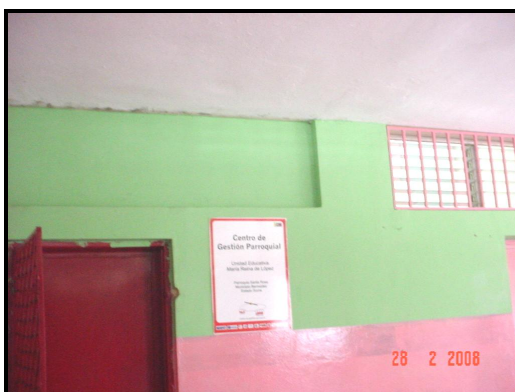
En cuanto a la tabiquería y la arquitectura de la escuela, se apreció que se eliminaron los bloques de ventilación existentes en las paredes longitudinales ubicadas entre el pasillo y los salones, colocando ventanales de vidrio tipo persiana y en algunos casos las ventanas fueron cerradas completamente. En donde existiría el pasillo que conecta al Modulo Anexo o comedor, se dejo una entrada adicional a la escuela. Al lado de dicha entrada se encuentra un cafetín, esta variación de la arquitectura no fue observada en ningún otro colegio anteriormente. Además la entrada secundaria en la fachada opuesta a las escaleras está cerrada por completo con bloques de ventilación.

Figura 4.8.3. Bloques de ventilación eliminados. Ventanales de vidrio tipo persiana y aberturas cerradas completamente con pared de mampostería.

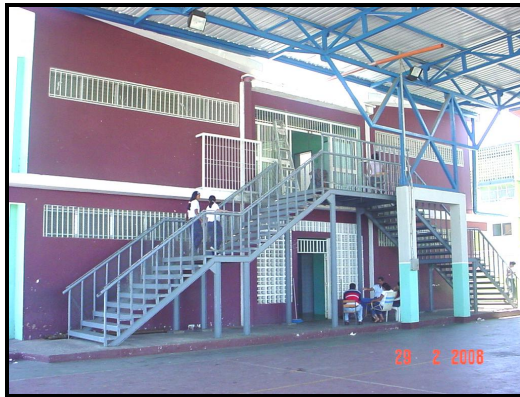
De las tres escuelas visitadas en el Estado Sucre, es la que en mejor estado, arquitectónicamente hablando, se encuentra. Esta escuela posee como peculiaridad una escalera de emergencia metálica en uno de sus extremos, la cual es una estructura nueva completamente independiente a la estructura de la escuela. Otra particularidad es la existencia de un techo metálico construido con perfiles tubulares que cubre la cancha deportiva ubicada

en la parte posterior a la escuela. Se debería evaluar la efectividad de estas dos estructuras metálicas para resistir la acción sísmica.

Figura 4.8.5. Escalera de emergencia metálica.

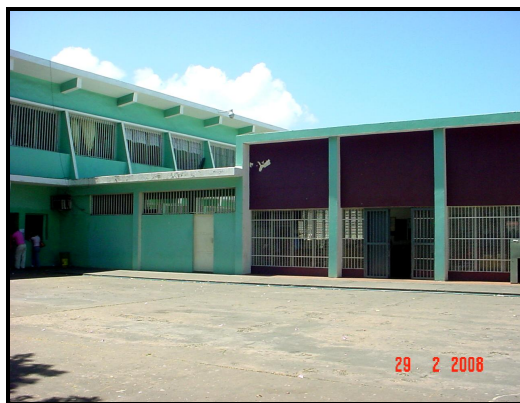
Esta escuela posee el Modulo Anexo con las dimensiones observadas en otras escuelas visitadas anteriormente. El Módulo Anexo está rígidamente conectado al Modulo Principal. No se pudo ingresar al interior del Modulo Anexo, ni a la cocina ni al comedor (que fue transformado en una extensión de la cocina).

Figura 4.8.6. Módulo Anexo rígidamente conectado al Modulo Principal.

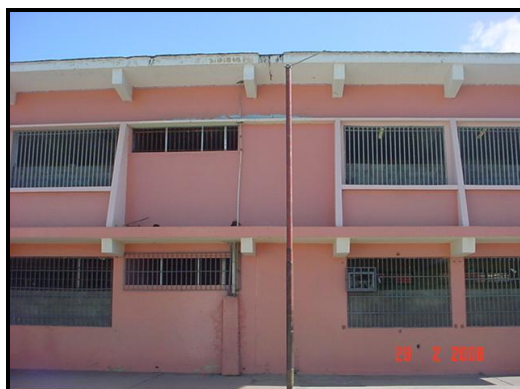
Esta estructura es similar a la Escuela Miguel Villavicencio de Artigas, Caracas, pues posee una junta de construcción en uno de sus extremos, en donde se aprecia un vano corto adicional. Se pudo evidenciar que la estructura del Modulo Anexo esta rígidamente conectado al Modulo Principal.

Figura 4.8.8. Junta de construcción y ventanas reducidas en altura.

Las paredes longitudinales de fachada, fueron aumentadas en altura, restándole la longitud libre a las columnas, incrementando el efecto columna corta. En algunos vanos estas paredes fueron cerradas por completo.

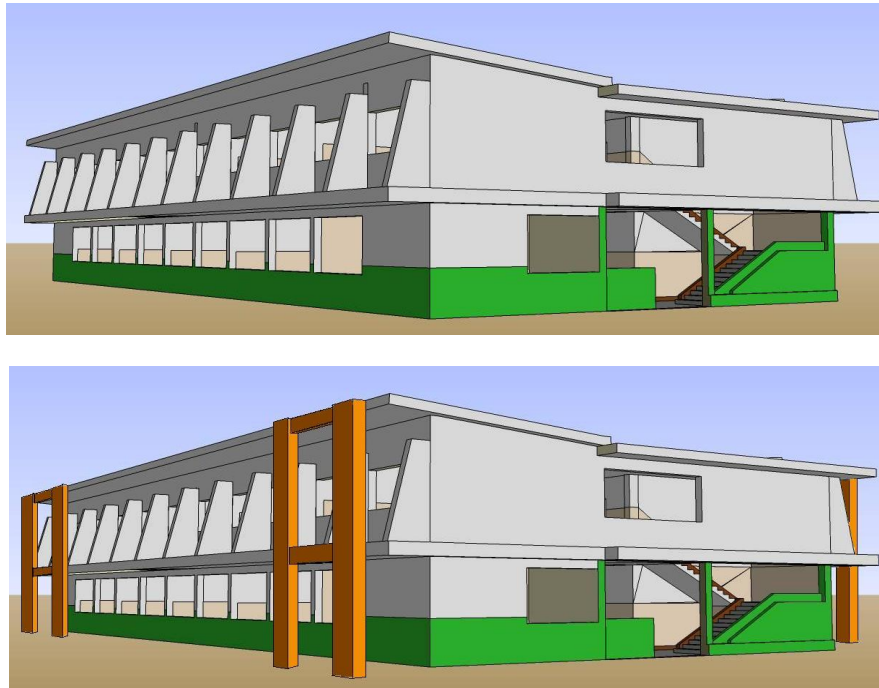
Pero, para lograr que la edificación resista la demanda de una zona sísmica 7, se requiere que posea la capacidad para resistir cortante y además la capacidad a deformarse dúctilmente. Si observamos los resultados obtenidos se ve necesario implementar otros métodos de reforzamiento adicionales en la estructura que brinden un comportamiento menos frágil, den la capacidad de disipar energía dúctilmente y brinde un factor de seguridad mayor. Se propone el uso de un sistema estructural adicional resistente a cargas horizontales, consistente en muros de concreto armado conectados con vigas de acople que colaboren con la estructura a resistir las cargas sísmicas y brinden el comportamiento dúctil esperado (ver figura 4.8.27). Este método sería acompañado de la eliminación de las columnas cortas y el uso de la mampostería con friso armado, mencionado anteriormente.

Figura 4.8.27. Sistema estructural adicional de muros de concreto armado.

De esta forma y extrapolando los resultados obtenidos a las demás zonas sísmicas del país, se plantea tentativamente tres tipos de niveles de rehabilitación para las escuelas Tipo Antiguo II en todo el país. Un nivel en donde sólo se requeriría la eliminación de las columnas cortas como método de rehabilitación por el bajo peligro, otra en la que se usaría el friso armado para peligro intermedio y por último, en la escuela de mayor peligro, el uso al unísono de muros adicionales, friso armado y la eliminación de las columnas cortas (ver Tabla 4.8.14).

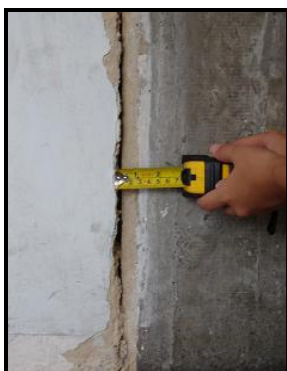
Figura 4.10.2.- Junta de construcción entre el módulo de la escalera y el edificio Sur de la U. E. N. Padre Sojo. La imagen pertenece al último nivel donde puede observarse la separación que presenta dicha junta.

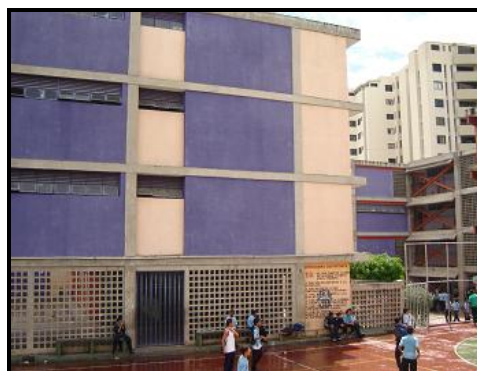
Figura 4.10.3.- Fachada Norte de la U. E. N. Padre Sojo. Se aprecia la dimensión 6,90 m y el volado de 3,40 m. Al fondo se encuentra la U. E. N. Julio Bustamante.

La edificación cuenta con cinco pórticos transversales denominados por las letras “A”, “B”, “C”, “D” y “E”; y ocho pórticos longitudinales denominados mediante números del “1” al “8”. Dicha escuela presenta 20 columnas en total con dimensiones de 40 cm x 40 cm, sus dimensiones se mantienen constantes en todos los niveles, a excepción de las 4 columnas del módulo de la escalera, las cuales poseen dimensiones de 30 cm x 40 cm, y de igual forma se mantienen constantes en todos los niveles. No se observan vigas, a excepción del módulo de la escalera, el cual presenta vigas altas en ambas direcciones con altura de 50 cm en la dirección longitudinal y 30 cm en la dirección transversal.

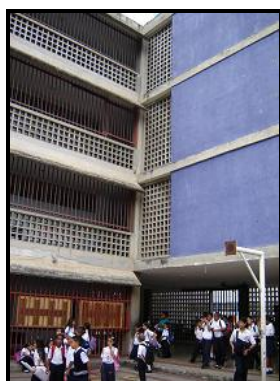
La escuela tiene su entrada principal en la fachada Sur, la cual consta de una reja y paredes de ventilación a los lados de la misma. Posee un patio interno en la fachada Este, desde el mismo pueden observarse las paredes de ventilación ubicadas en dicha fachada y los parasoles ubicados en todos los niveles (Figura 4.10.4). El módulo de la escalera es el único que presenta paredes de ventilación en la fachada Oeste (Figura 4.10.5).

El edificio “Norte” por presentar planta baja libre, posee nuevamente paredes de ventilación, pero únicamente en ese nivel. Los baños se encuentran ubicados en el edificio “Sur” junto a la escalera, el último nivel es el único que no posee baño, esa área fue destinada como salón de clase. Se observa la presencia de columnas cortas en las fachadas Norte, Sur y Este. No existe ninguna estructura anexa.

Figura 4.10.4.- Fachada Este de la U. E. N. Padre Sojo. Fotografía tomada desde el patio interno de la escuela. Se observa la presencia de paredes de ventilación, parasoles y planta baja libre del edificio Norte

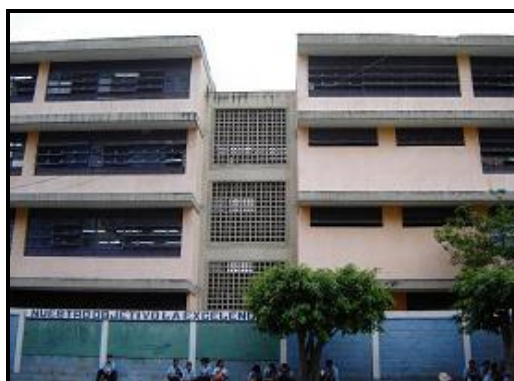
Figura 4.10.5.- Fachada Oeste de la U. E. N. Padre Sojo. Se observan las paredes de ventilación en el módulo de la escalera.

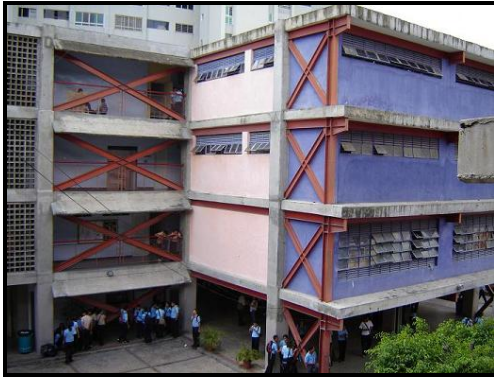
Figura 4.10.7.- Fachada Este de la U. E. N. Julio Bustamante. Se observa el pórtico adicional que dicha edificación presenta y el refuerzo colocado en el mismo.

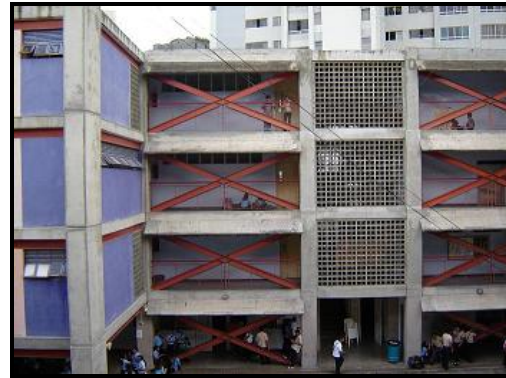
Figura 4.10.8.- Fachada Este de la U. E. N. Julio Bustamante. Se observa el módulo de la escalera y los refuerzos de la edificación.

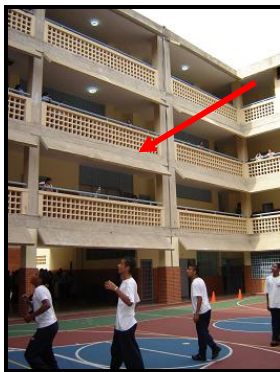
Figura 4.10.9.- Vista general y junta de construcción entre los dos edificios con una separación de 7 cm. E. B. N. Fernando Peñalver

Como se observa en la Figura 4.10.9, el plantel posee un patio interno, similar al de la U. E. N. Padre Sojo, rodeado de paredes de ventilación en toda la edificación, creando el efecto de columnas “cortas”. También se observa la presencia de parasoles en todos los niveles; es importante señalar que en alguno de ellos se aprecia el acero de refuerzo colocado en el mismo. Cabe destacar algunas similitudes con la U. E. N. Padre Sojo, en las medidas de las ventanas y puertas de acceso a los salones de clase, y a otras áreas del plantel; también es similar la entrada principal, la cual posee las mismas características, una reja de acceso y paredes de ventilación a los lados de la misma. Las paredes del plantel son de ladrillo como puede apreciarse en la Figura 4.10.11.

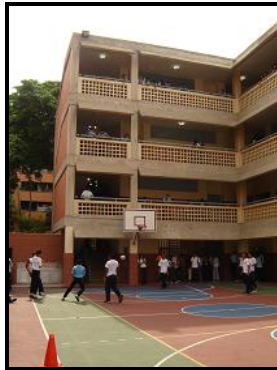
Figura 4.10.10.- A la izquierda se encuentran las escaleras, se observa claramente las diferentes distancias entre ejes. E. B. N. Fernando Peñalver.

A diferencia de la U. E. N. Padre Sojo y la U. E. N. Julio Bustamante, estos edificios poseen vanos con diferentes longitudes, algunos son módulos de 6,70 m. x 6,70 m, otras luces miden 3,20 m y otras 7,20 m. (Figura 4.10.10); se observa la presencia de volados en las fachadas Este y Oeste con longitud de 3,40 m. Las columnas poseen dimensiones de 40 cm x

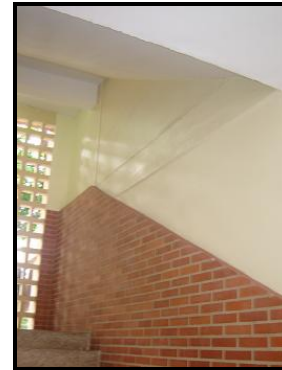
Figura 4.10.11.- Escaleras de acceso a los niveles superiores. En la imagen se puede apreciar la presencia de vigas altas en ambas direcciones. E. B. N. Fernando Peñalver.

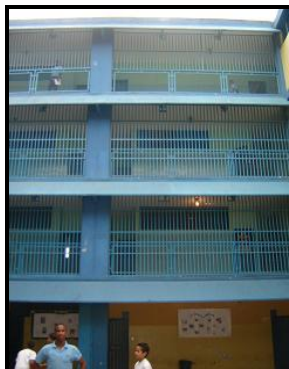
Figura 4.10.12.- Imagen tomada desde el patio central. Se observa la junta de entre las columnas de 45 cm. x 45 cm. y las rejas de ventilación con parasoles metálicos.

La escuela cuenta con 3 edificios unidos mediante 2 juntas de construcción, localizadas entre 2 columnas de 45 cm. x 45 cm. (Figura 4.10.12). Posee también 2 módulos independientes de escaleras con iguales medidas que el módulo de la escalera de la U. E. N. Padre Sojo, presentando columnas de 30 cm. x 40 cm. y vigas altas en ambas direcciones (Figura 4.10.13). Los 3 edificios que forman el conjunto del plantel poseen columnas de dimensiones 45 cm. x 45 cm., dichas dimensiones se mantienen en los niveles superiores. No

Las características generales del plantel son muy similares a la U. E. N. Padre Sojo: planta baja libre en el edificio Este (Figura 4.10.14); patio central con presencia de parasoles metálicos. Una diferencia es que en lugar de paredes de ventilación, hay rejas a lo largo y ancho de dicho patio (Figura 4.10.12).

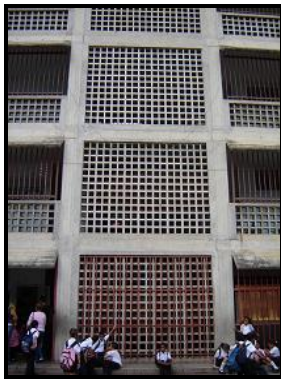
Figura 4.10.22.- Edificio Central o módulo independiente de la escalera. A los lados del mismo se ubican las dos juntas de construcción, mediante las cuales se conectan los dos edificios contiguos: edificio Norte y edificio Sur, U. E. N. Padre Sojo.

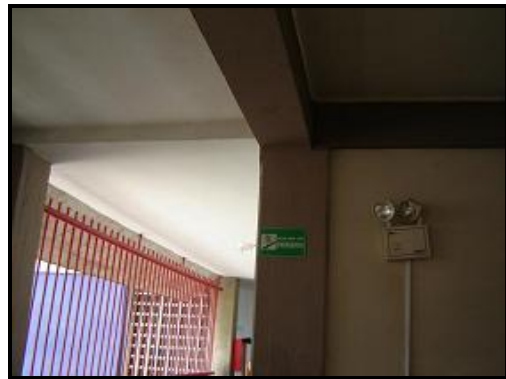
Figura 4.10.23.- Imagen tomada desde el Módulo de la escalera hacia el edificio Sur, donde se aprecian las vigas altas en ambas direcciones y la columna C4.

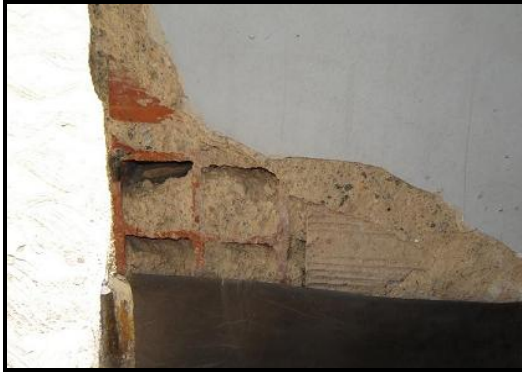
Figura 4.10.27.- Tabiquería constituida por bloques de arcilla. Imagen tomada en la fachada Sur, entrada principal de la U. E. N. Padre Sojo.

Es importante señalar que el material con el cual fueron construidas las paredes es bloques de arcilla, frisadas por ambas caras. Los bloques de arcilla pudieron observarse en una de las visitas realizadas al plantel, donde se encuentra evidente la presencia de este material en la entrada principal de la edificación, debido a la pérdida de friso en una de las paredes.

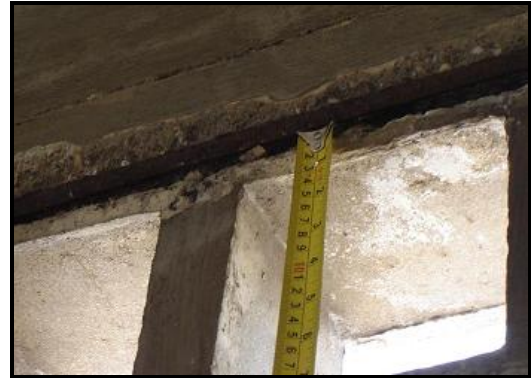
Figura 4.10.28.- Pared de ventilación del 3° piso, donde se pone en evidencia el refuerzo.

(Figura 4.10.27) También es evidente que la estructura es de concreto armado, debido al refuerzo expuesto en algunas paredes de ventilación y parasoles del patio central. (Figura 4.10.28).

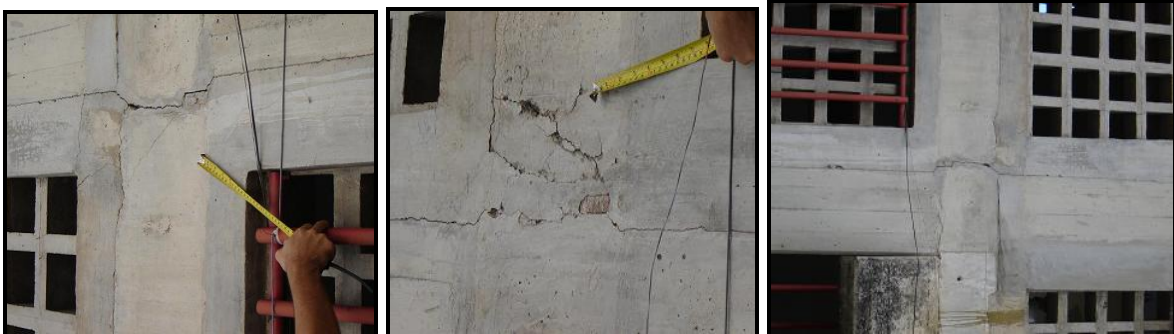
Figura 4.10.49.- Las tres imágenes fueron tomadas desde el patio central hacia el módulo de la escalera. En ellas se aprecian las grietas causadas por la separación natural a nivel de las juntas de construcción, por medio de las cuales se mantienen unidos los 3 edificios.

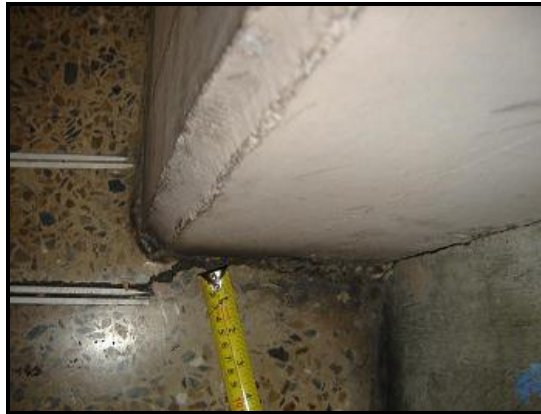
Las siguientes fotografías muestran las condiciones actuales de las juntas de construcción en la parte interna del plantel tanto en la parte inferior de las losas como en la parte superior, así como también en la tabiquería afectada por dichas juntas. En las fotos se evidencia el aumento en la separación natural de las juntas a medida que se incrementa el número de niveles de la edificación.

Figura 4.10.50.- Junta del Edificio Norte en la parte superior de la losa del nivel 1

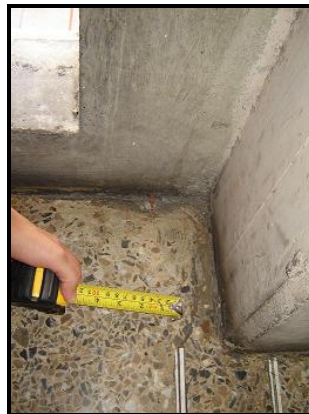
Figura 4.10.51.- Junta del Edificio Sur en la parte superior de la losa del nivel 1

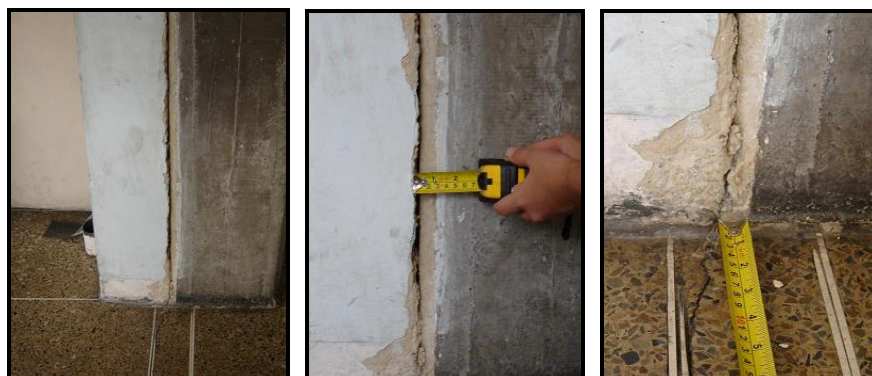
Figura 4.10.53.- Junta del edificio Sur en el nivel 3. En las imágenes se observa la gran separación localizada en el último piso del plantel.

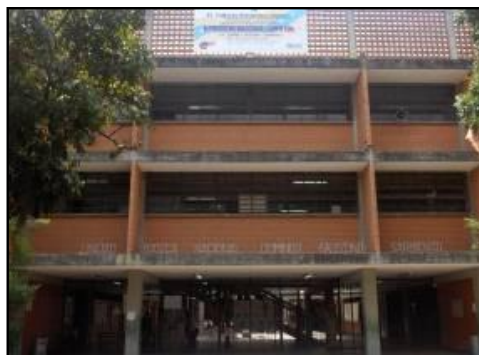
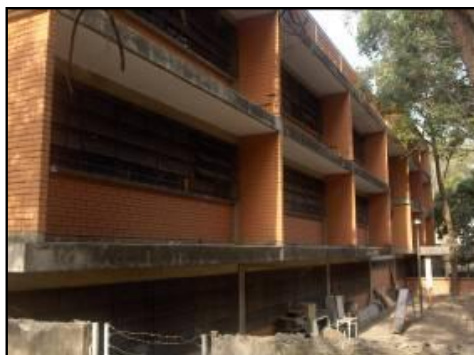
Figura 4.11.1.- Fotografías de las fachadas principales de la U.B.N. Domingo Faustino Sarmiento. Caracas.

a) *U.B.N. Domingo Faustino Sarmiento*: La escuela está constituida por una edificación aporricada con losas nervadas de 30 cm. de espesor, conformada por cuatro (4) niveles incluyendo un apéndice en el nivel superior, el cual ocupa una porción menor (1/3 del área de la planta baja aproximadamente), con altura de entrepiso de 3,05 metros. En la dirección longitudinal hay seis (6) pórticos formados por vigas de 40x60 cm. y en la transversal hay siete (7) pórticos formados por vigas planas de 50x30 cm., todas las columnas tienen sección transversal de 40x40 cm en todos los niveles. La mampostería está conformada por bloques de arcilla. Ver Figura 4.11.1.

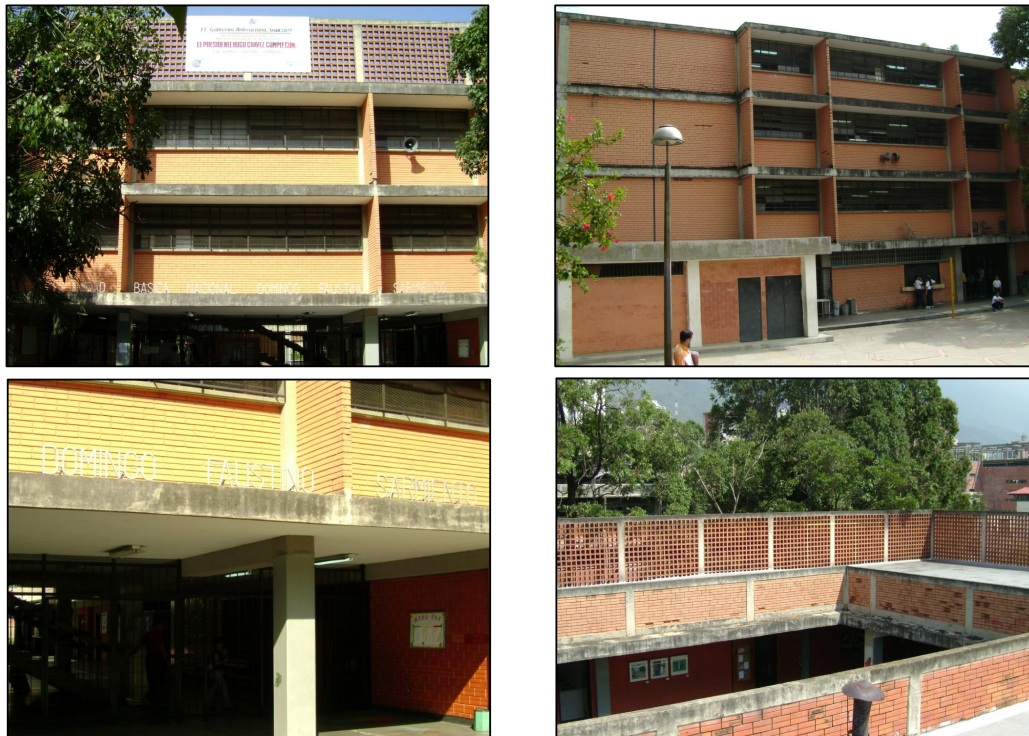
Figura 4.11.4.- Superior: Fachadas Este y Oeste. Inferior: Entrada principal y vacío central

La Unidad Básica Nacional Domingo Faustino Sarmiento es una edificación de concreto armado conformada por pórticos y líneas resistentes bien definidas, de cuatro niveles y un patio central sin junta, formando el **cajetón cerrado**. Está compuesta por siete pórticos en el sentido norte sur (pórticos del 1 al 7) separados entre sí 7.20 mts. En dirección corta; perpendicular a éstos se aprecian seis pórticos en el sentido este oeste (pórticos de la A a la F) con luces de 7.20 mts. y 3.60 mts. o dirección larga. Ver Figura 4.11.4 a 4.11.10.

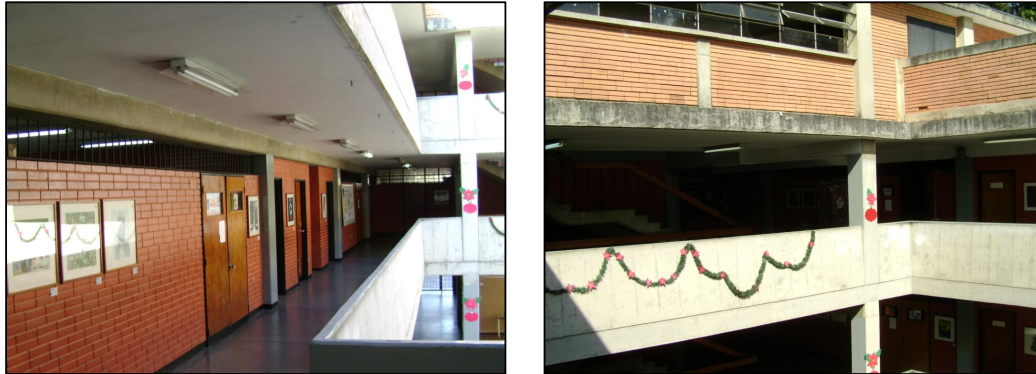
Figura 4.11.5.- Pasillo interno / tercer nivel vista interior.

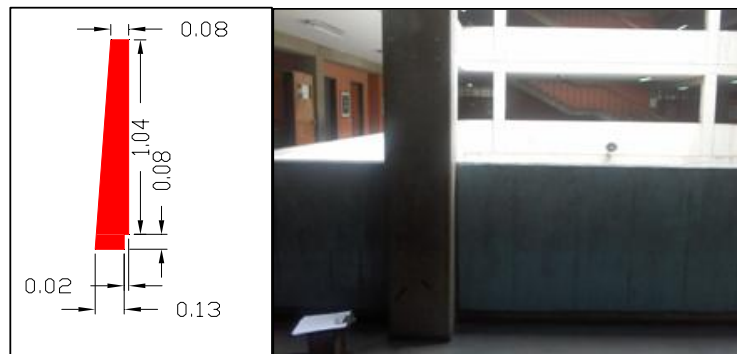
Figura 4.11.6.- Sección transversal del muro de concreto y fotografía del mismo haciendo referencia a la poca separación de la columna.

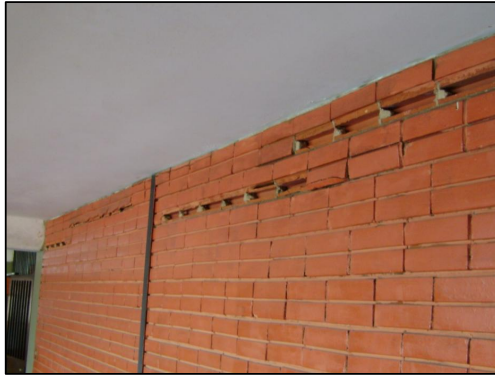
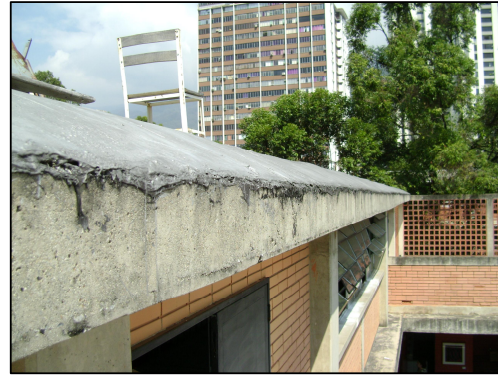
Figura 4.11.7.- Mampostería de bloque tipo tricote / losa del nivel de techo

Todas las columnas son cuadradas de 40 cm. de lado desde planta baja a techo. La mampostería interna y las fachadas están ejecutadas con bloque a la vista tipo trincote. La altura de entrespiso de planta baja al primer piso es de 3.10 mts. Igual los dos entrespisos superiores, cambiando éste entre la planta del tercer piso y techo que es de 3.00 mts. Todos estos datos han sido comparados con levantamientos previos y con planos de edificaciones escolares del mismo tipo, como el Liceo Manuel Felipe Tovar ubicado en estado Carabobo.

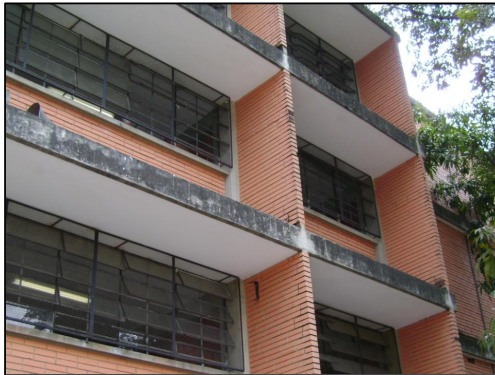
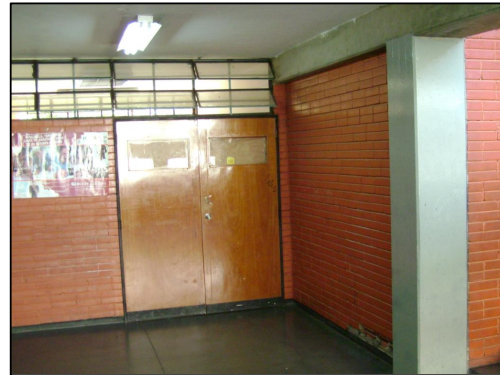
Figura 4.11.8.- Volado externo con parasoles de mampostería / altura incompleta en paredes internas

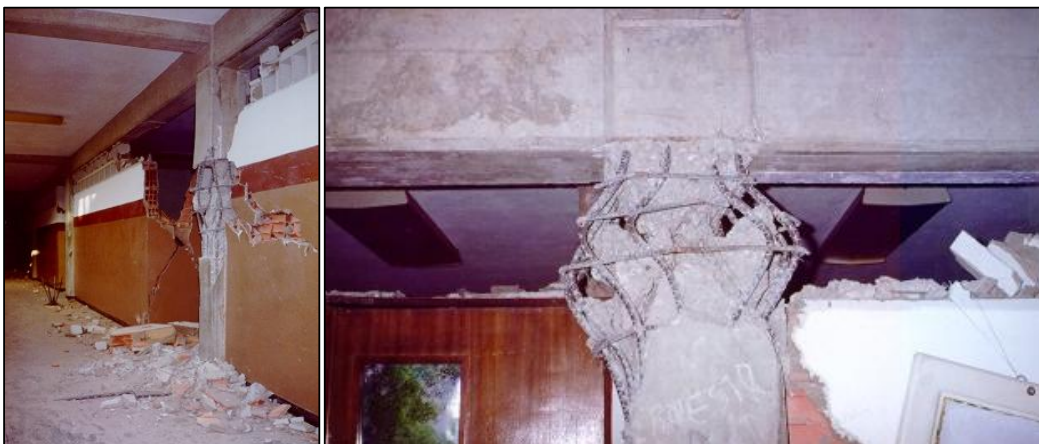
El esquema estructural tipo **Cajetón Cerrado** fue uno de los que colapsó durante el terremoto de Cariaco de 1997 con el Liceo Raimundo Martínez Centeno en el Estado Sucre. Se ha evidenciado que las fallas fueron el resultado de deficiencias estructurales para resistir terremotos de carácter conceptual como poca rigidez y resistencia lateral, baja capacidad para disipar energía, insuficiente resistencia al cortante y la presencia de columnas cortas. Durante las inspecciones realizadas a la Unidad Básica Nacional Domingo Faustino Sarmiento se confirmó la existencia de columnas cortas, esto hizo que hubiésemos prestado especial cuidado durante esta evaluación (Figura 4.11.29).

Figura 4.11.29.- Imágenes del colapso de la estructura del liceo Raimundo Martínez Centeno

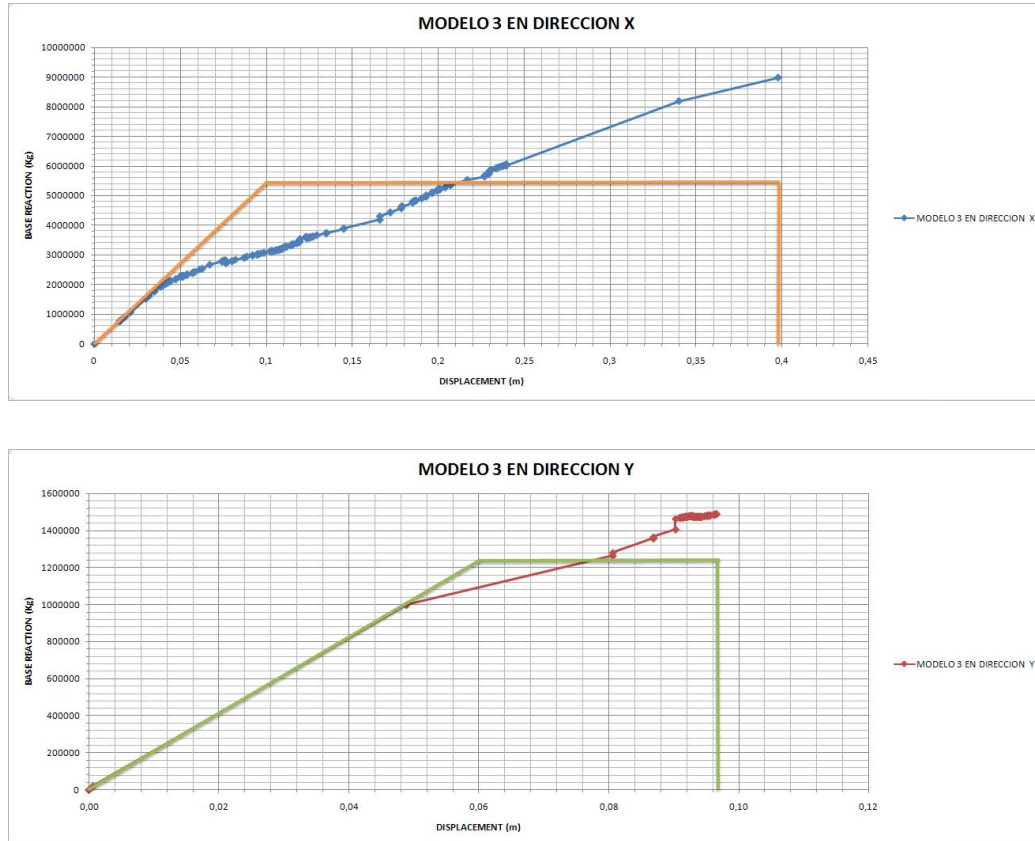
Figura 4.11.38.- Curvas desplazamientos (CM en nivel techo) vs. cortante basal.

Los resultados del Análisis Estático No Lineal de los Muros en voladizo o cantilever sin paredes o *Modelo 3* en dirección X, indican que el cortante resistente de la estructura reforzada de esta manera alcanza valores de 5.400 toneladas, casi 12 veces mayor al de la estructura original. La cedencia comienza a los 10,0 cms y se llega a una deformación última de 39,0 cms. La demanda FEMA es de 5,5 lo que implicaría que No existen daños en la estructura. Ver Figura 4.11.38.

Ahora bien el mismo modelo en la dirección Y su cortante es de cortante 1.220 toneladas más de 4 veces mayor al de la estructura original, la cedencia se inicia a los 6,0 cms de deformación, siendo la deformación última previa al colapso de 9,6 cms. La demanda obtenida por FEMA es de 7,5 cms que indica daño Moderado. Ver Figura 4.11.38.

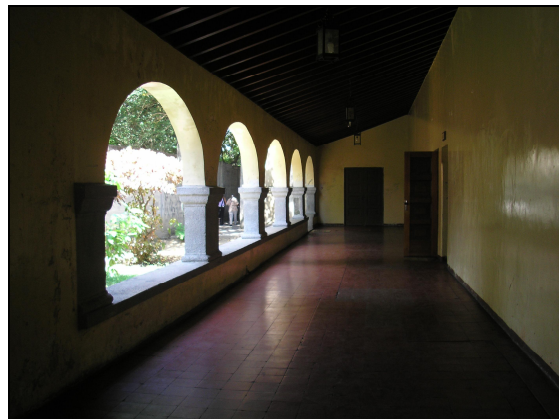
Esta edificación también está ubicada en la Avenida Sucre de Catia en el Municipio Libertador. La estructura es de una planta, de tipo colonial con patios internos. El sistema estructural empleado consiste de muros y arcos de mampostería de ladrillos macizos de arcilla y techos de madera. La edificación fue construida entre 1941 y 1946 para la Escuela Normal de Maestros “Miguel Antonio Caro”. De acuerdo a información suministrada por el personal directivo de la institución, FEDE elaboró un proyecto de rehabilitación de la planta física de la edificación escolar. Las Figuras 4.12.5 y 4.12.6 muestran la fachada del liceo y un aspecto del sistema estructural empleado, respectivamente.

Figura 4.12.6. Detalle del sistema estructural empleado

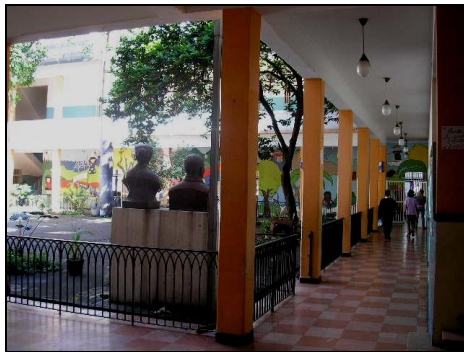
Figura 4.12.12. Vista del patio rectangular en el edificio oeste

El sistema estructural de la edificación puede considerarse mixto, pues está compuesto de pórticos de concreto armado y muros de mampostería confinada. Los pórticos de concreto reforzado se identifican claramente en los pasillos de la edificación escolar, tal como puede observarse en las Figuras 4.12.12 y 4.12.13. Las columnas son cuadradas de $30 \times 30 \text{ cm}^2$ mientras que las vigas son de concreto reforzado, de sección rectangular y de dimensiones variadas.

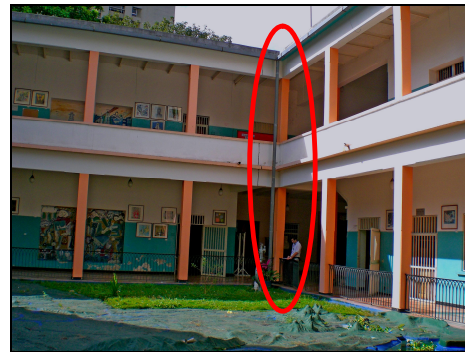
Figura 4.12.13. Vista del patio triangular en el edificio este. Obsérvese la junta estructural

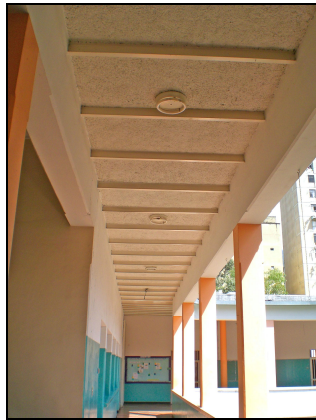
En general, las losas de entepiso y de techo están compuestas por perfiles de acero tipo IPN espaciados aproximadamente 1m entre sí. Estos nervios metálicos se apoyan sobre las vigas y/o los muros y soportan una losa maciza de concreto de 8cm de espesor, la cual se vació sobre una malla de metal expandido. La Figura 4.12.14 permite observar este tipo de losa. En algunos sitios la losa fue construida con nervios de concreto reforzado en vez de los perfiles metálicos, probablemente debido a la luz entre sus apoyos, tal como puede observarse en la Figura 4.12.15.

Figura 4.12.14. Vista de un pasillo y de la losa de techo

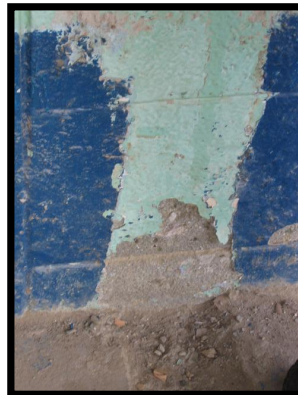
Figura 4.13.2 Mampostería con bloques de concreto

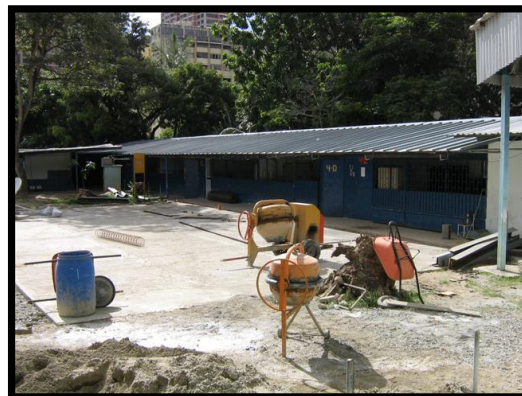
Figura 4.13.3 Edificación 1. Tipo R-4, cubierta láminas metálicas corrugadas

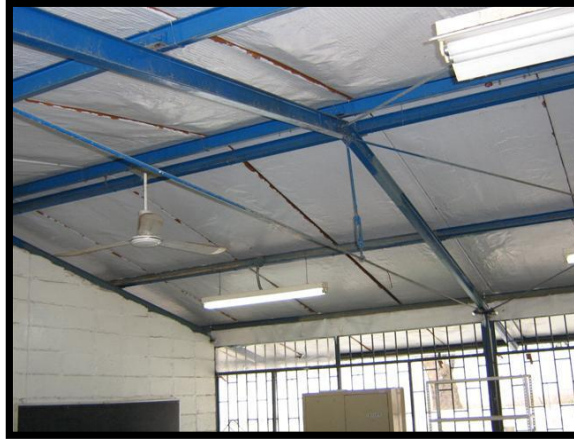
Figura 4.13.4 Edificación 1. Tensores de arriostramiento de pórticos

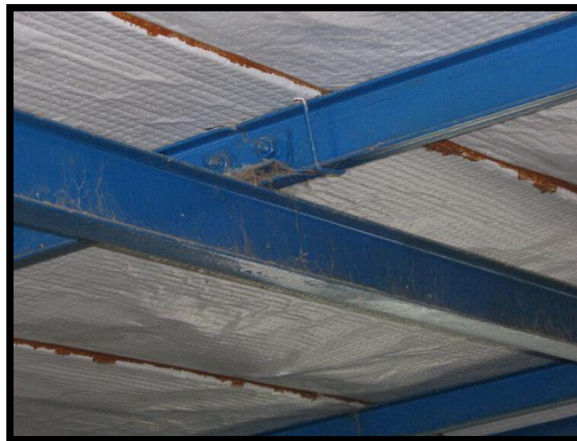
Figura 4.13.5 Edificación 1. Uniones apernadas en techo

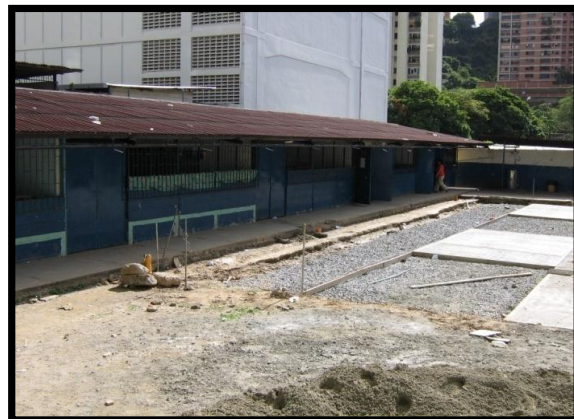
Figura 4.13.6 Edificación 2. Tipo R-4, cubierta láminas metálicas corrugadas

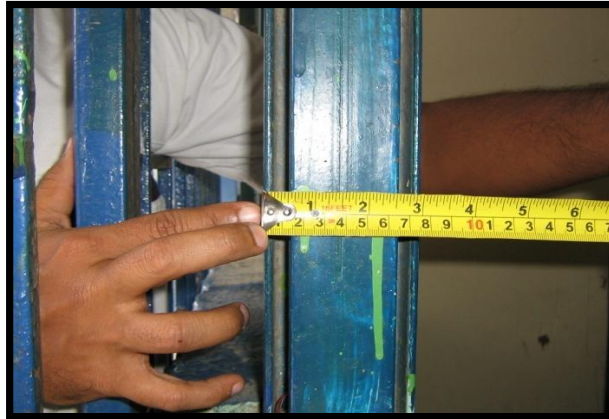
Figura 4.13.7 Edificación 2. Columnas de perfiles tipo IPN80

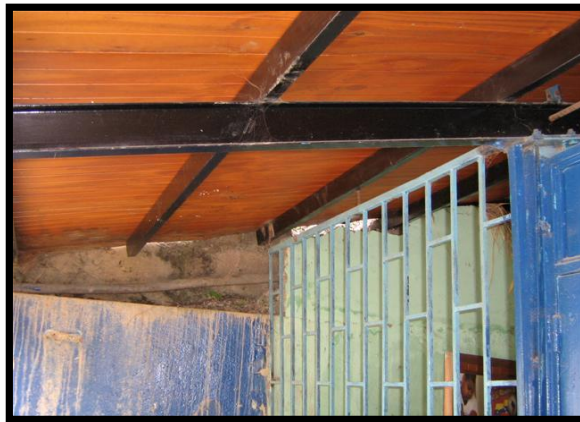
Figura 4.13.8 Edificación 2. Correas con tubos rectangulares CONDUVEN 80x40, perfiles metálicos IPN 100 como vigas de carga, techo con listones de madera

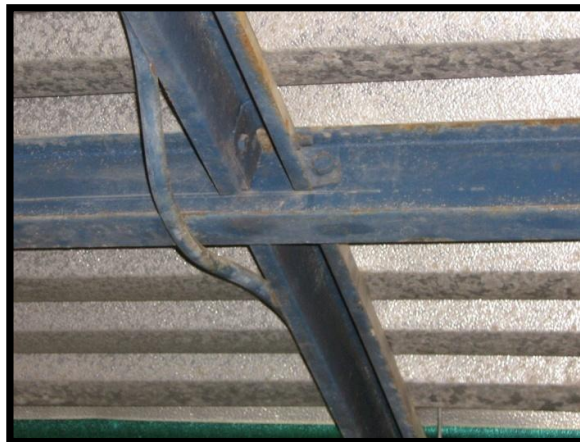
Figura 4.13.9 Edificación 4: perfiles omega conectados a correas en techo liviano

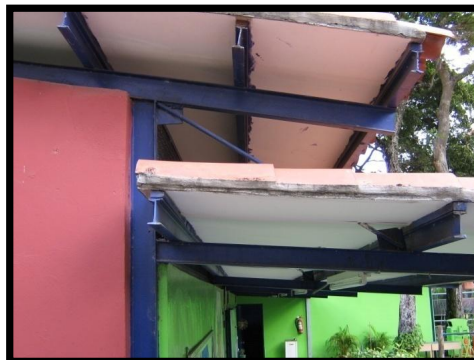
Figura 4.13.13 Edificación 1 Alero de edificación 1 sostenido por tensores de ϕ 3/4"

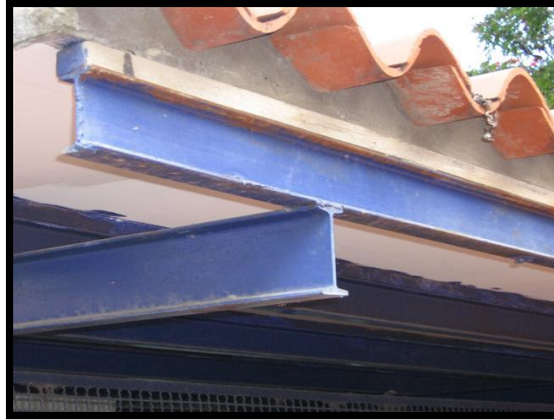
Figura 4.13.14 Edificación 1 Detalle de la cubierta de techo. Apreciarse el espesor del mortero debajo de las tejas

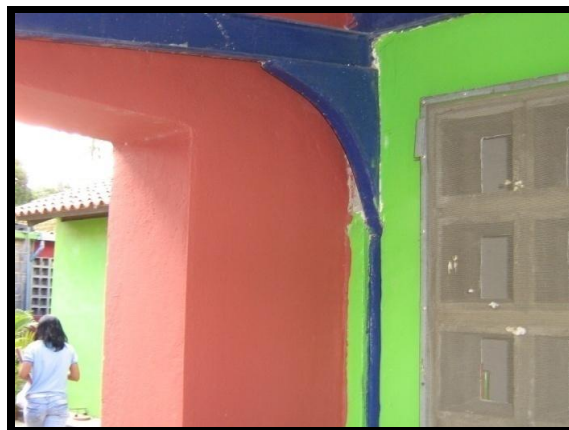
Figura 4.13.16 Edificación 2. Cartelas para soporte de alero
