Capítulo 4

Estudios Detallado de Edificaciones Escolares

Reducción del Riesgo Sísmico en Edificaciones Escolares de Venezuela

Informe Técnico

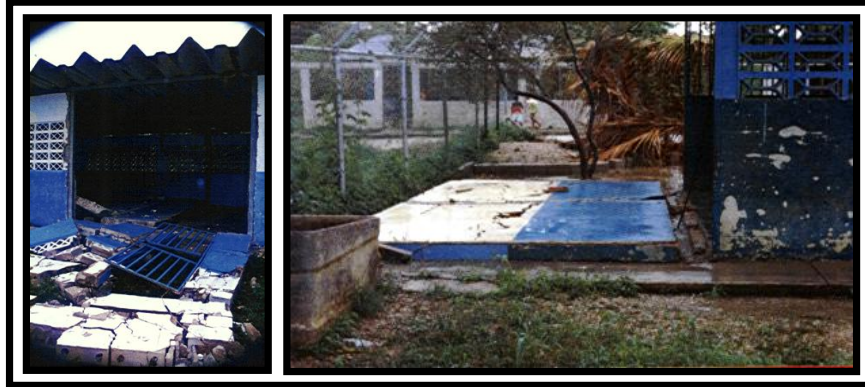
Figura 4.13.53 Volcamiento de pared durante el Sismo de Cariaco de 1997.

Una inspección realizada luego del sismo de Cariaco de 1997 a 15 escuelas tipo R evidenció los daños que se resumen en la Tabla 4.13.1. Se observó que en estas escuelas la mampostería que no esté vinculada a la estructura puede fallar como se muestra en la Figura 4.13.53.

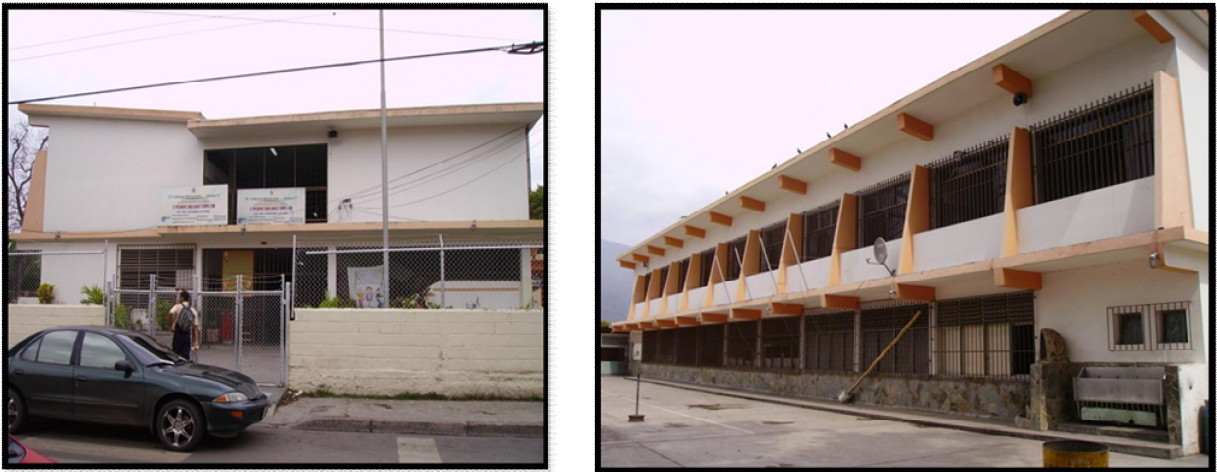
Figura 4.14.1.- Fotografías del Módulo Principal de la U.E. Dr. Lisandro Lecuna, Tipo Antiguo II, Fachada Este (foto izquierda) y Fachada Sur (foto derecha).

Algunas características que definen a la edificación como Tipo Antiguo II son la arquitectura de su fachada, la presencia de parasoles en sus laterales, las dimensiones de sus columnas y vigas, entre otras, las cuales se pueden observar en la Figura 4.14.1. Con la

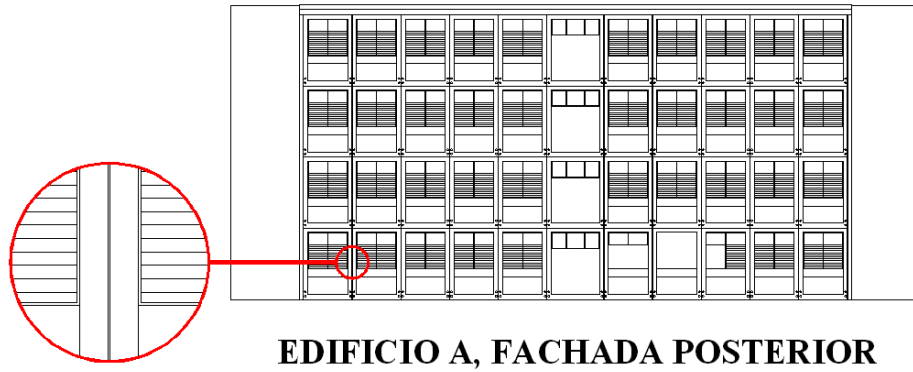
Figura 4.15.8.- Escáner de Columna. Edificio A. Fuente: IMME.

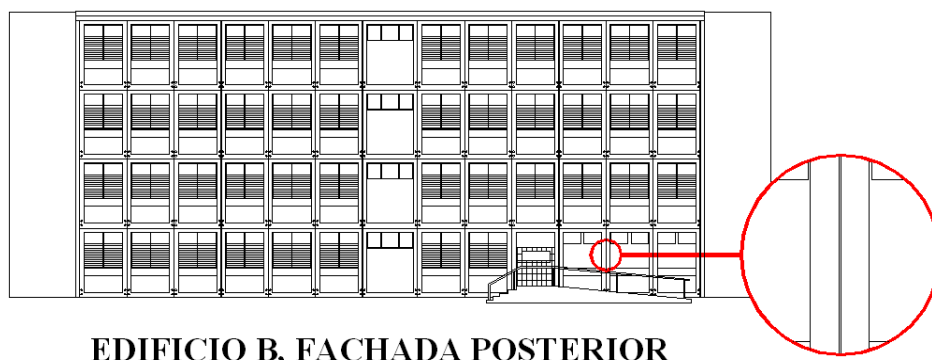
A continuación se muestra la fachada posterior del edificio B, donde se marca con un círculo rojo la zona donde se realizó el escáner con el Ferroscaan:

Figura 4.15.17.- Ubicación de la Zona Escaneada. Edificio B. Fuente: Elaboración Propia.

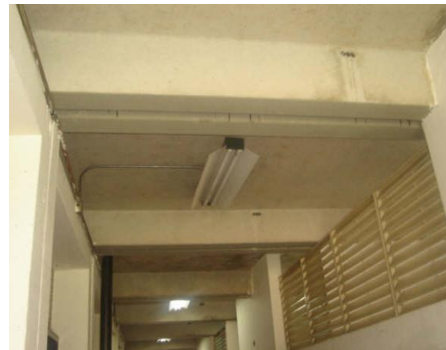
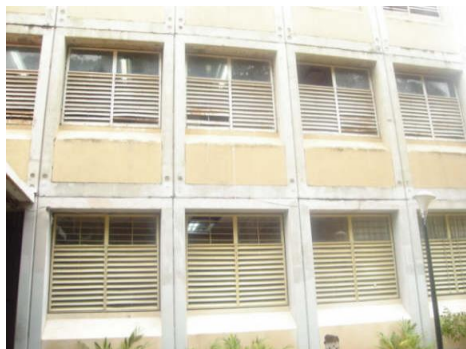
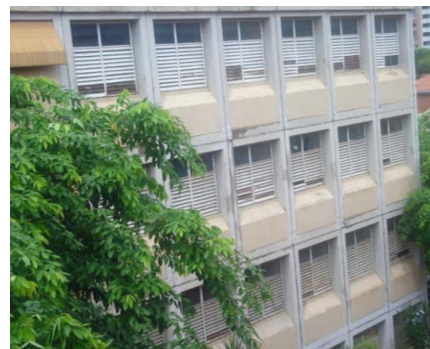
Figura 4.15.21.- Construcción de un edificio con el sistema Variel

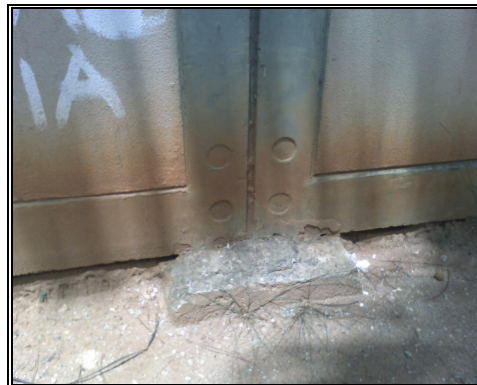
Anexo 4.15.5.- Fachada Norte, Unión Estructura-Fundación, edificio A.

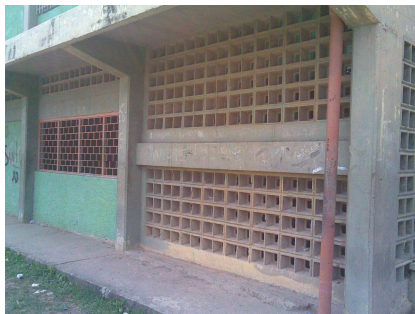
Anexo 4.16.3.- Viga de apoyo del descanso de la escalera, presente en Módulos 2 y 4.

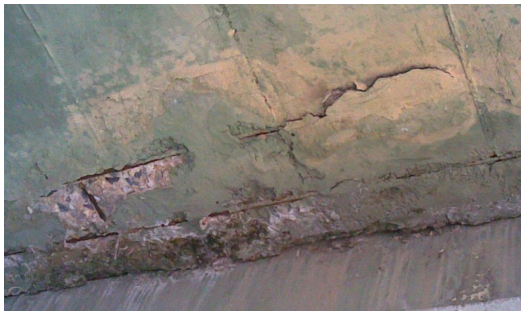
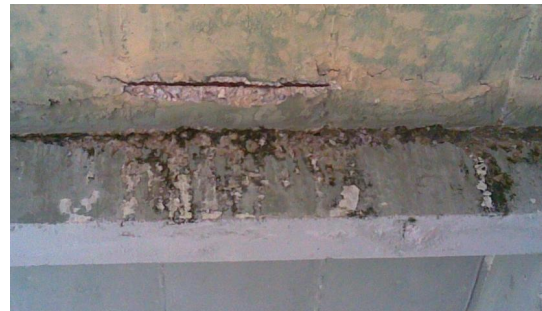
Anexo 4.16.4a y 4.16.4b.- Acero de refuerzo expuesto en la losa del pasillo que comunica los Módulos 1 y 4.

De manera general se recomienda realizar un adecuado mantenimiento y recuperación a la edificación que ya cuenta con deficiencias estructurales además de deterioros como: acero de refuerzo expuesto en losas de pasillos y tuberías que atraviesan elementos, como es el caso de la losa de entrepiso del Módulo 03. Estos problemas lejos de ser de carácter estético, pasan a ser problemas estructurales, comprometiendo la principal función de la edificación, que es resguardar la vida de las personas que hacen uso de ella. Mediante el cumplimiento de las presentes recomendaciones se garantiza una mejora del comportamiento estructural de toda la edificación.

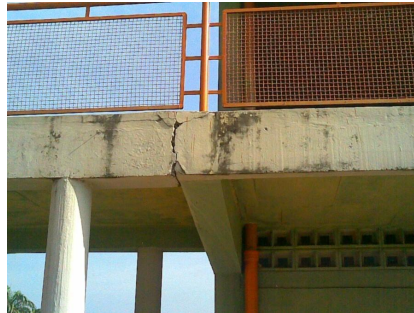
Anexo 4.16.5.- Agrietamiento en la junta de unión entre el pasillo y el Módulo 4.

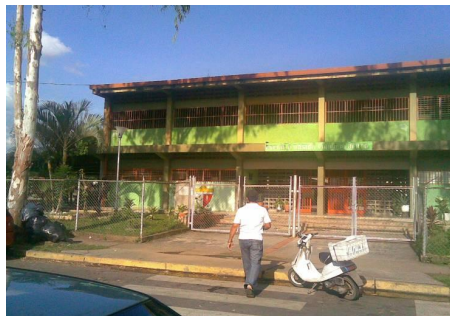
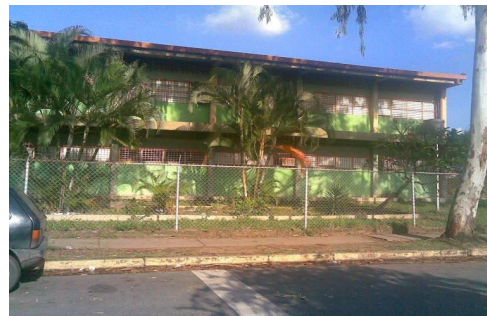
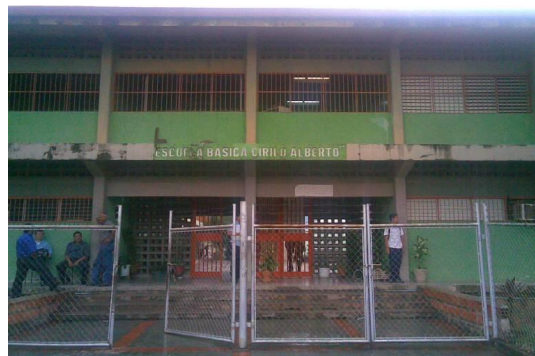
Anexo 4.16.6a, 4.16.6b y 4.16.6c. Fachada principal del colegio, coincide con la fachada oeste del Módulo 01. En este módulo, se observa la posible irregularidad de entrepiso débil por la falta de la tabiquería en lo que es la entrada principal. En la planta alta, se ubica la biblioteca, la cual representa una carga elevada, y un peligro para la estructura si el diseño no se realizó tomando en cuenta este importante detalle.

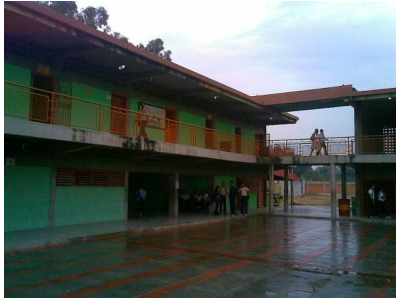
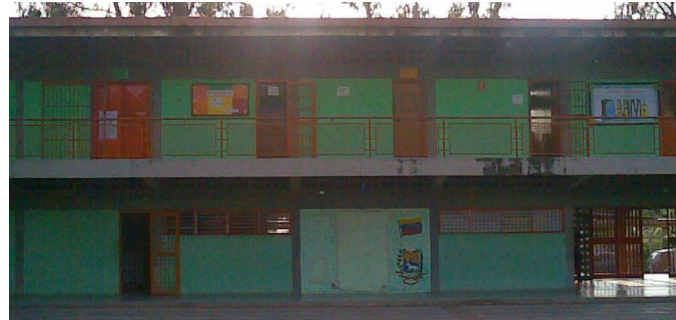
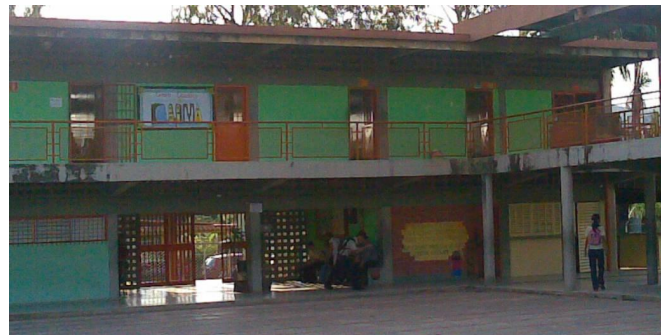
Anexo 4.16.7a, 4.16.7b y 4.16.7c. Módulo principal visto desde el patio central. En el módulo como tal no se observan fallas a nivel estructural, ni de mantenimiento como en las demás, y es importante destacar que las peores fallas para todos los módulos están en las juntas de dilatación entre ellos y los pasillos que los comunican entre sí, por tanto es en estos lugares donde se observa acero descubierto, grietas, entre otros.

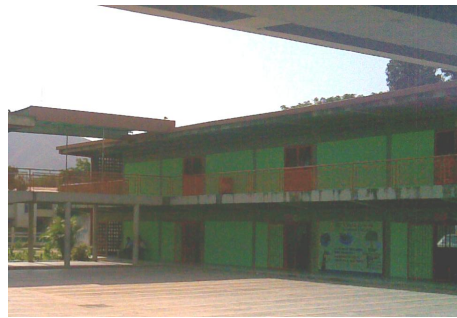
- 1- La configuración de la tabiquería: la ubicación de las ventanas y las paredes de ventilación generan alturas libres en la columna produciendo, en algunos casos, el efecto de columna corta. Esta condición tiene las siguientes consecuencias: la primera es que incrementa la capacidad de la estructura, reduciendo el índice de demanda capacidad y, la segunda, a la cual se le debe prestar verdadera atención, es que lejos de ayudar, potencia la fragilidad de la estructura, es decir, que la falla frágil de los elementos ante la acción de un sismo de determinada magnitud será repentina y no dúctil, que es la condición que busca el diseño de edificaciones sismorresistentes actual.

Anexo 4.16.10.- Módulo N° 2 visto desde patio central del colegio. El efecto de columna corta se encuentra presente en estos módulos, debido a las ventanas intermedias ubicadas en la fachada oeste, y a las paredes de ventilación que se ven en la fachada este, estas paredes tienen una rigidez distinta a la del resto de la pared.

Se recomienda separar la tabiquería de los elementos estructurales, para evitar la falla de los mismos por concentración de esfuerzo cortante (falla frágil), permitiendo que la falla del elemento sea dúctil.

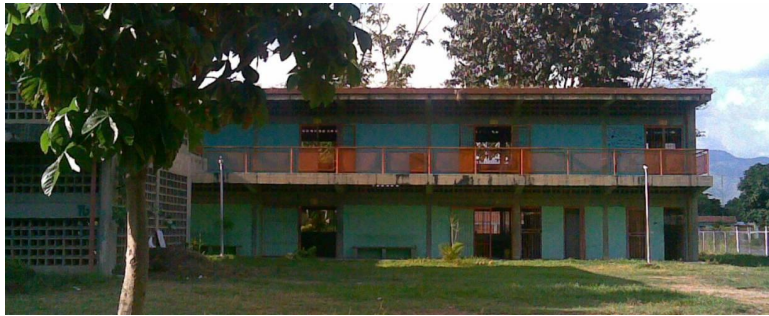
Anexo 4.16.16.- Parte de la fachada sur del módulo. Este módulo, no tiene escaleras, por lo tanto para acceder a su planta alta, se debe hacer por el pasillo que lo comunica con el Módulo 2.

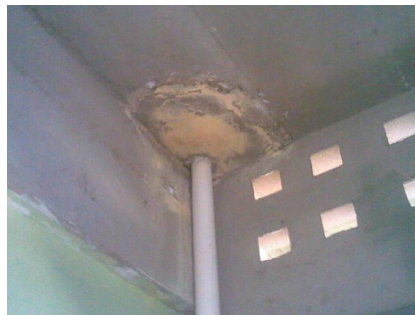
Anexo 4.16.17.- En todos los salones del Módulo 3 se puede ver, como la losa de entrepiso está deteriorada por el paso de un bajante de aguas de lluvia a través de ella.

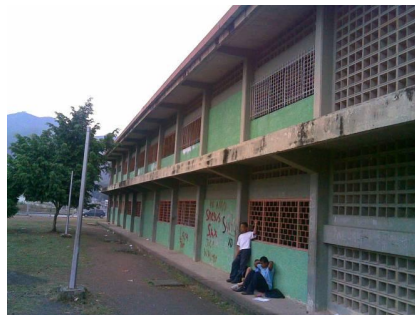
Anexo 4.16.18.- Fachada norte del Módulo 4.

En la fachada oeste se puede apreciar la tabiquería de ventilación, que se encuentra en el área de las escaleras, esta característica es común en los Módulos 2 y 4 que son los que poseen escaleras. En la fachada norte se observa una viga intermedia en planta baja, que sirve de apoyo al descanso de la escalera. En las fachadas que dan hacia el patio central de todos los módulos se aprecia una viga dintel.

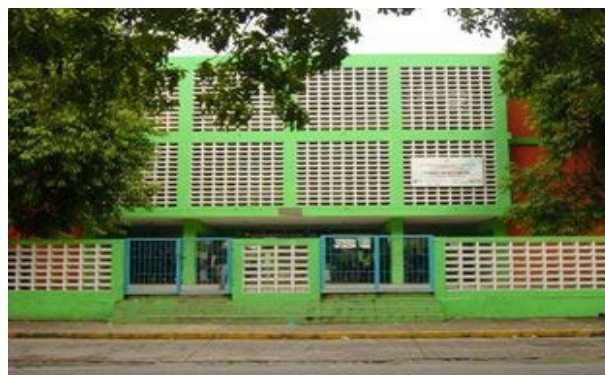
Figura 4.17.2.- Fachada principal (este).

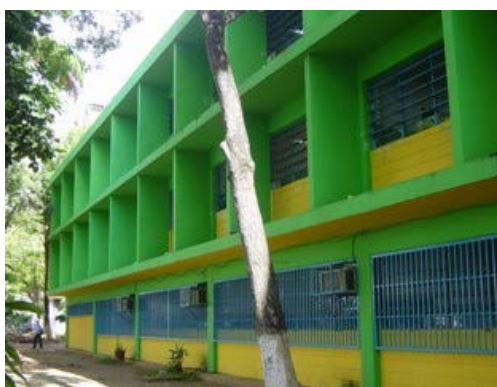
Figura 4.17.4.- Fachada sur de la U.E. “Manuel Felipe Tovar”.

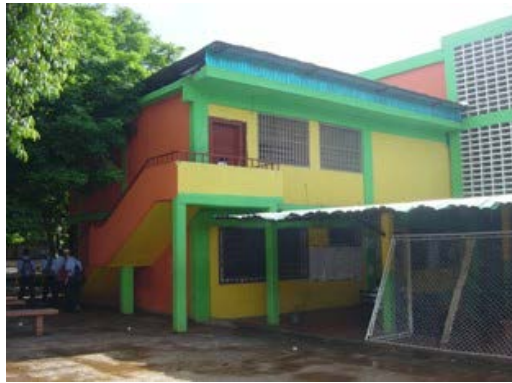
Figura 4.17.5.- Módulo anexo conectado al módulo principal en la fachada oeste.

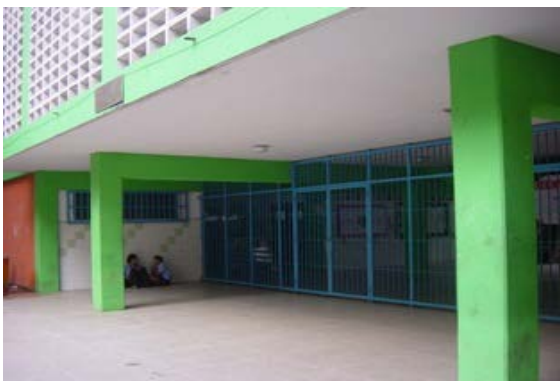
Figura 4.17.6.- Entrada principal (fachada este). Nótese la ausencia de vigas altas en dirección transversal.

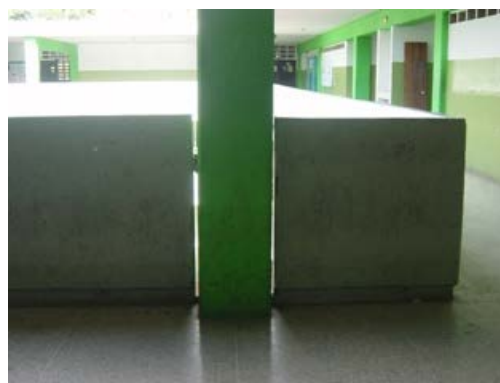
Figura 4.17.9.- Pared interior de concreto, separada de las columnas.

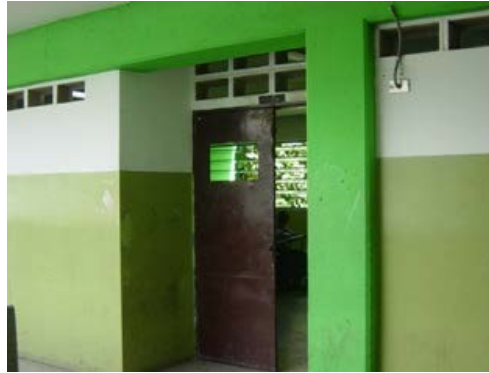
Figura 4.17.10.- Detalle de puerta y ventanas, ala norte.

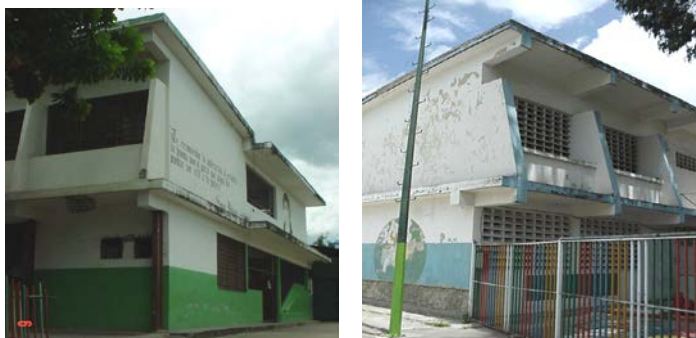
Figura 4.18.1. Fotografías del Módulo Principal de dos escuelas del Tipo Antiguo II, localizadas en Guarenas (foto izquierda) y en Caracas (foto derecha). Fotografías tomadas por Lee y Abou.

No se pudieron localizar planos de estas construcciones hechas hace unos 50 años por lo que se hizo necesario conseguir información directamente en las escuelas existentes. Se realizó un levantamiento exhaustivo in situ de la arquitectura y estructura de escuelas de Caracas, Guarenas, Santa Lucía y Nueva Esparta, comparándose con la información disponible de otras ubicadas en Mérida, Trujillo y Nueva Esparta, concluyéndose que poseen una gran similitud entre ellas y comprobando su carácter repetitivo. Las escuelas examinadas fueron la “E. B. Ambrosio Plaza” de Guarenas, la “E. B. Miguel Villavicencio” de Caracas, la “E. B. Francisco Espejo” de Santa Lucía, la “E. B. Doctor Luis Ortega” de Nueva Esparta, la “E. B. Nueva Esparta” de Mérida, la “E. B. Samuel Darío Maldonado” y la “E. B. Padre Miguel Lorenzo” ubicada en Trujillo. En la Figura 4.18.1 se observan fotografías del Módulo Principal de las escuelas de Guarenas y Caracas.

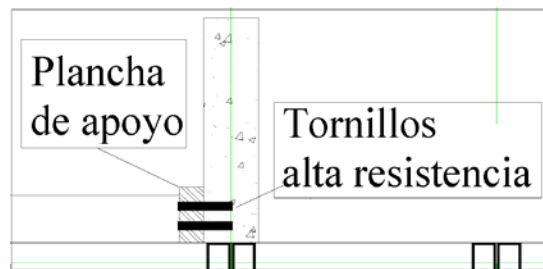
Figura 4.19.27. Opción 1. Detalle nodo de unión de sistema para garantizar diafragma rígido.

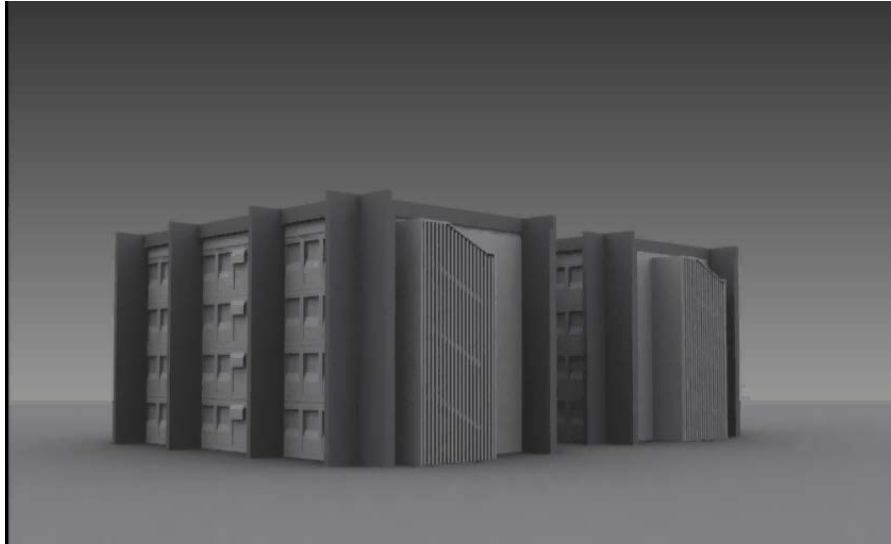
En la figura 4.19.31 se muestra una imagen de la edificación con la solución de los muros para corregir el comportamiento sísmico de la estructura.

Figura 4.19.31. Imagen U.E. Colomine con los Muros del sistema de Rehabilitación.
